# Tilstandsrapport

Tomannsbolig

Ola Fives veg 5B , 7713 STEINKJER

Befaringsdato: 11.03.2026

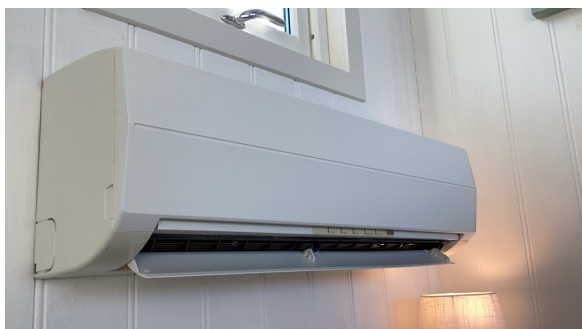
### Konsekvens/tiltak

- Det er ikke behov for utbedringstiltak siden varmesentralen fungerer i dag, men ut ifra alder kan skader plutselig oppstå på eldre anlegg.
