# Tilstandsrapport

Tomannsbolig

Ola Fives veg 5B , 7713 STEINKJER

Befaringsdato: 11.03.2026

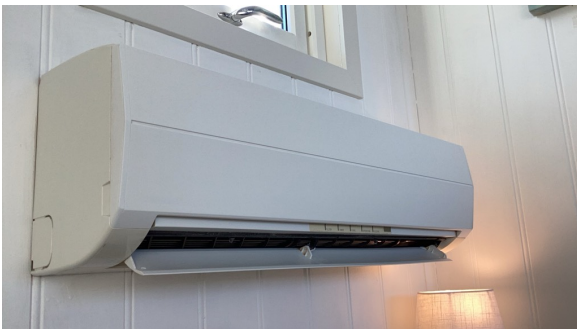
- Det er ikke behov for utbedringstiltak siden varmesentralen fungerer i dag, men ut ifra alder kan skader plutselig oppstå på eldre anlegg.
