# Småkjelvene 6 D 4332 FIGGJO

## Tilstandsrapport Eierskifte

Boligtype: Leilighet

Byggeår: 2008

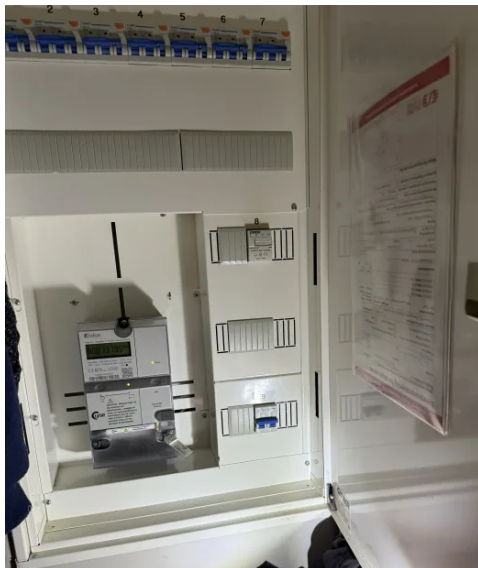
## 6.10 Elektrisk

| Er det foretatt kontroll av det lokale el tilsyn i løpet av de siste 5 år | Nei |
| Type sikringer | Automatsikringer |
