**Salgsobjekt:** Andelsleilighet  
**Eierform:** Andel  
**Byggeår:** 2017  
**BRA-i/BRA Total** 93/98 kvm  
**Tomtstr.:** 1839 m<sup>2</sup>  
**Soverom:** 3  
**Antall rom:** 4  
**Gnr./bnr.** Gnr. 229, bnr. 149  
**Andelsnr.:** 51  
**Oppdragsnr.:** 1006250155

Rune Kristiansen Takst AS  
Sørligata 44. Oppdrag 25109

# Tilstandsrapport - NS 3600

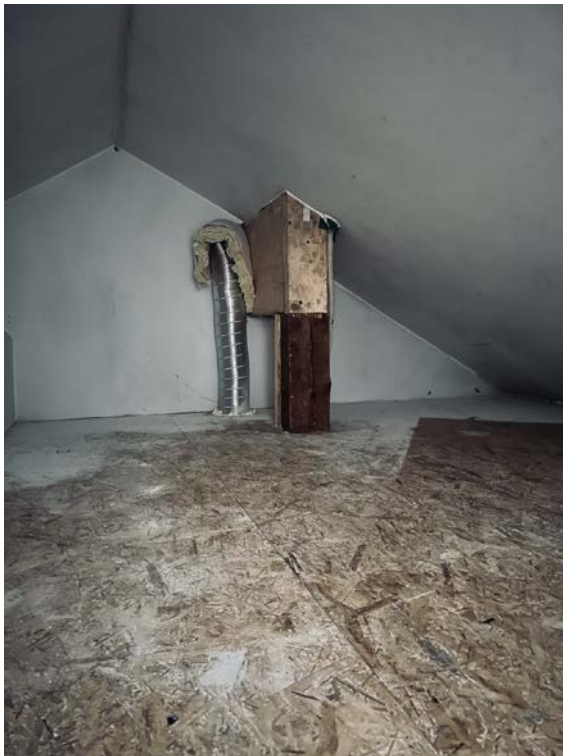
Avtrekksskanal fra ventilator, ført opp over yttertak.
