# Tilstandsrapport

Enebolig

Kvitlevegen 8, 4480 KVINESDAL

Befaringsdato: 10.06.2025

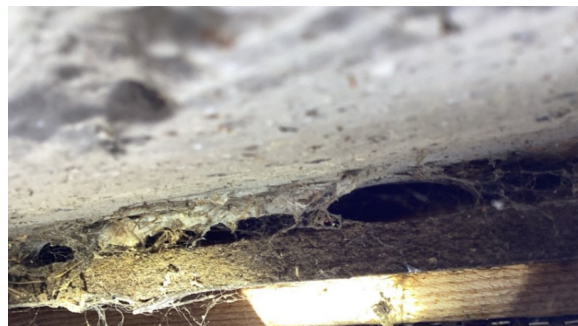
Lite eller ingen lufting bak kledning

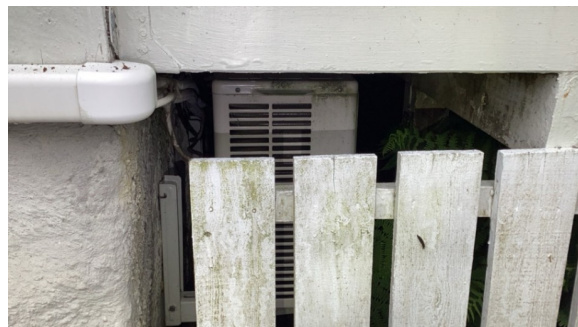
- Det er ikke behov for utbedringstiltak siden varmesentralen fungerer i dag, men ut ifra alder kan skader plutselig oppstå på eldre anlegg.

Varmepumpe under terrasse

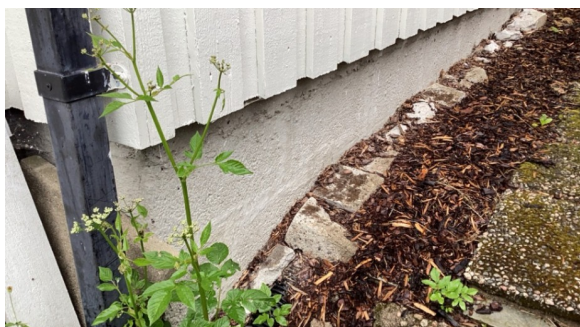
Grunnmur i lettklinker på tilbygg

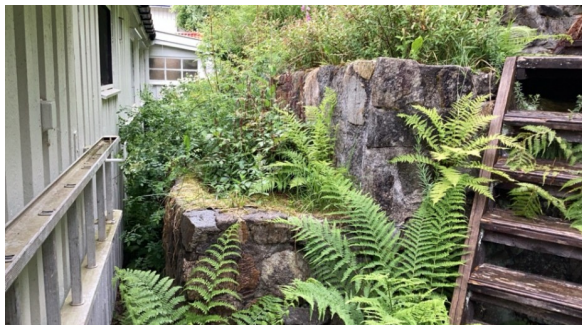
Muren er plassert nært bygg og det er tett vegetasjon, inspeksjon er ikke mulig før det tilrettelegges.

Forstøtningsmur bak bolig
