Kvitlevegen 8, 4480 KVINESDAL

**Kvinesdal/sentrum! Sjarmerende  
enebolig i nærheten av sentrum -  
3 soverom og 2 bad. Mulighet for  
rask overtakelse!**

# Sjarmerende enebolig i nærheten av sentrum - 3 soverom og 2 bad.

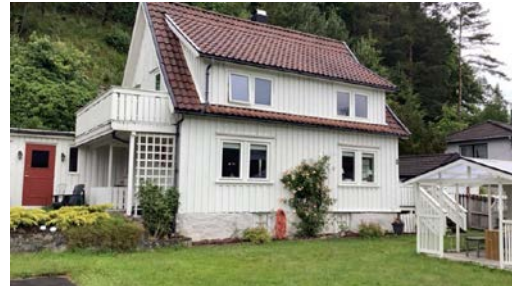
Taket har ikke snøfangere

- Det må foretas tiltak for å lukke avviket.
- Det bør lages system for bortledning av vann fra taknedløp ved grunnmur.
- Det må monteres snøfangere for å oppfylle byggeårets krav.

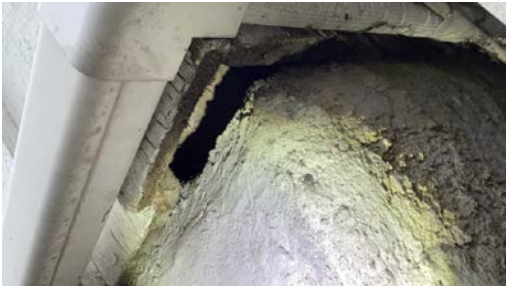
- Det er påvist spredte råteskader i bordkledningen.
- Det er ingen eller liten lufting i nedre kant av kledning mot grunnmur.
- Det er ingen musesperre i nedre kant av konstruksjon.

Ingen musesperre i konstruksjon

- Råteskadet trekledning må skiftes ut.
- Råteskader i bordkledningen kan fortsette å utvikle seg både i tilliggende bordkledning og til bakenforliggende veggkonstruksjon, dersom en ikke foretar tiltak.
- Musesperre må etableres.
- Uten tilstrekkelig lufting bak bordkledningen kan fuktighet som trenger inn bak bordene eller gjennom veggen innenfra ikke tørke opp. Dette skaper ideelle forhold for råtesopp og muggvekst.

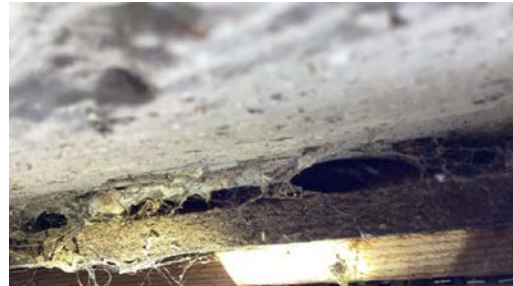
Lite eller ingen lufting bak kledning

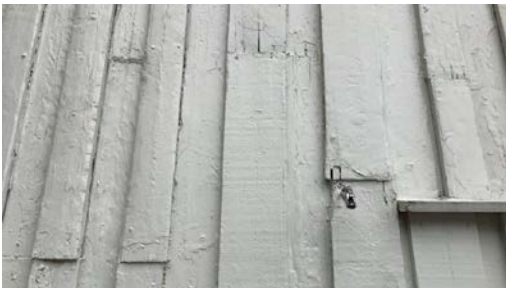
Spredt råte i kledning

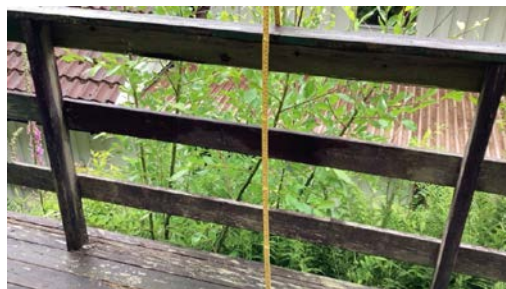
Rekkverk er lavere enn dagens krav

- Det er ikke krav om utbedring av åpninger i rekkverk til dagens forskriftskrav.
- Det er ikke krav om utbedring av rekkverkshøyde opp til dagens forskriftskrav.

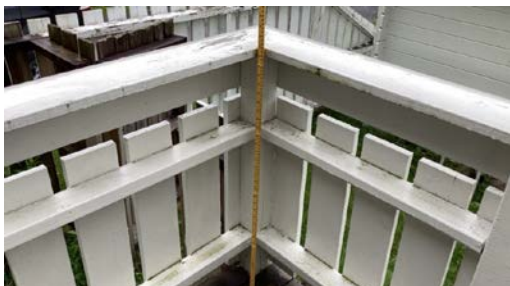
Rekkverk er lavere enn dagens krav

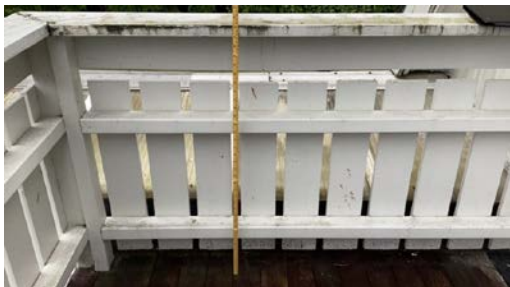
Rekkverk er lavere enn dagens krav

- Lokal utbedring/utskiftning bør utføres.
- Det er ikke krav om utbedring av rekkverkshøyde opp til dagens forskriftskrav.

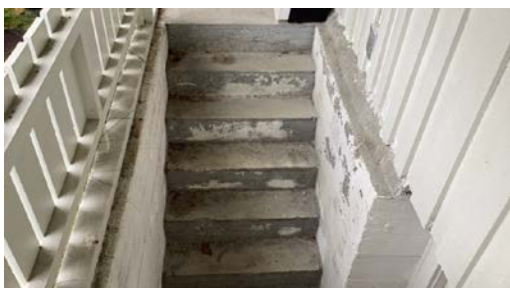
- Rekkverkshøyder er under dagens forskriftskrav til rekkverk i trapper.
- Det er avvik:

Det er ikke håndløper på vegg

Montere håndløper på vegg ned langs trapp

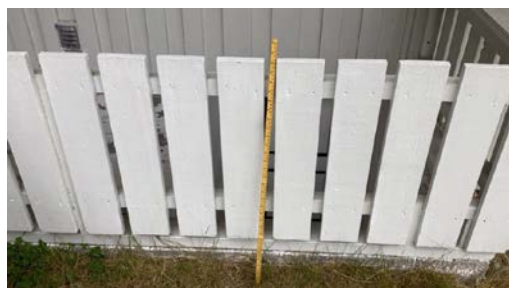
Rekkverk er lavere enn dagens krav.

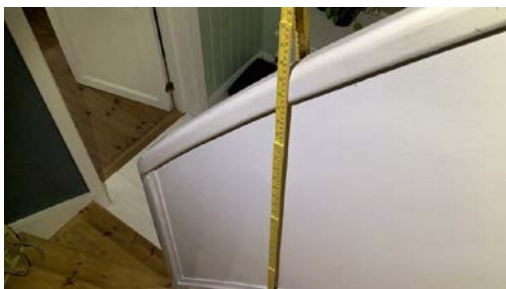
Rekkverk er lavere enn dagens krav

- Det er ikke krav om utbedring av rekkverkshøyder opp til dagens krav.
- Håndløper bør monteres, men det var ikke krav på byggetidspunktet.

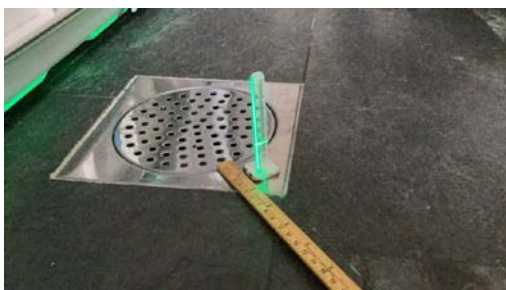
- Det er mulighet for at det kan forekomme vannlekkasje på våtrommet hvor vann ikke vil gå til sluk.
- Det er påvist at høydeforskjell fra topp slukrist til gulv/synlig topp membran ved dørterkel er mindre enn 25 mm.
- Det er påvist avvik i fallforhold til sluk i forhold til krav i forskrift på byggetidspunktet.
- Det er påvist avvik i krav til høydeforskjell/fall-løsning på våtrommet.

Måling ved sluk

- Det bør etableres avrenning inn til sluk for hele våtrommet.
- Et bad med manglende/reduert fall til sluk blir mindre funksjonelt og sikkert for brukeren. Dette kan medføre stående vann på gulvet, vann som ikke ledes effektivt til sluket, økt risiko for at vann renner ut av rommet og redusert sklisikkerhet på gulvet.

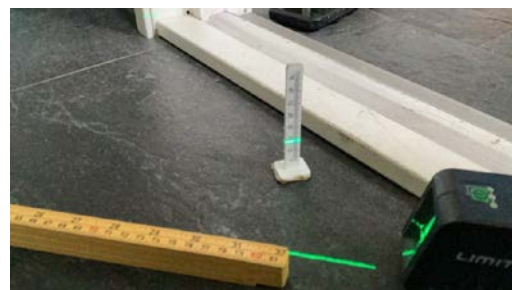
Måling 80 cm fra sluk og ved terskel

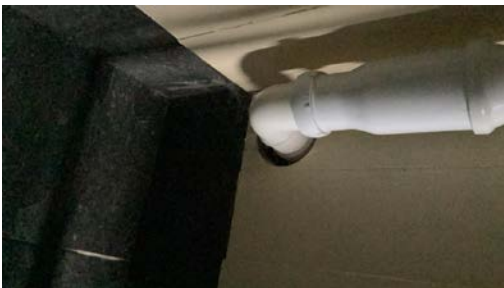
- Det er påvist mangelfull/feil utførelse rundt rørgjennomføringer e.l. som gir fare for fukt i konstruksjonen i våtsone.
- Det er påvist tegn på utettheter på våtrommet.
- Det er rundt sluk påvist en ikke-fagmessig utførelse av membran/tettesjikt/klemring.
- Membran kan ikke konstateres (ikke synlig og det foreligger heller ikke dokumentasjon).

Utett / mangler mansjett rundt rør

- Konsekvensen er at det kan oppstå fuktskader i konstruksjonen bak overflatematerialet. Vann kan trenge inn gjennom utette rørgjennomføringer og forårsake fuktskader ved fukttilførsel gjennom enten bruksvann eller lekkasjevann.
- Konsekvensene av ikke-fagmessig utførelse rundt sluk og klemring på våtrom kan medføre lekkasjer og fuktskader.
- Feil montering av sluk og klemring øker risikoen for vannlekkasjer. Dette kan føre til fuktskader i underliggende konstruksjoner.
- Løsningen/utførelsen rundt rørgjennomføringer gir fare for fukt inn i konstruksjoner.
- Våtrommets tettesjikt/membran står foran utbedring/utskiftning.

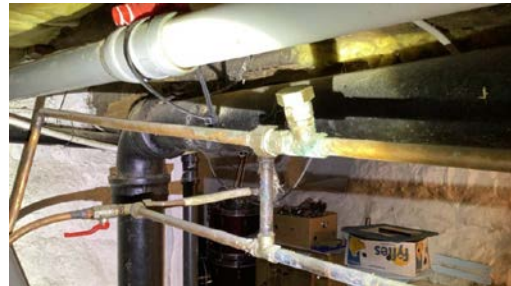
Vannmåler og stoppekran

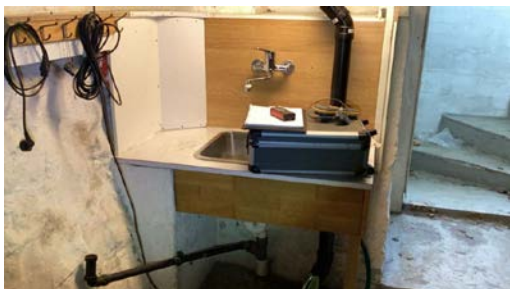
Utslagsvask i kjeller

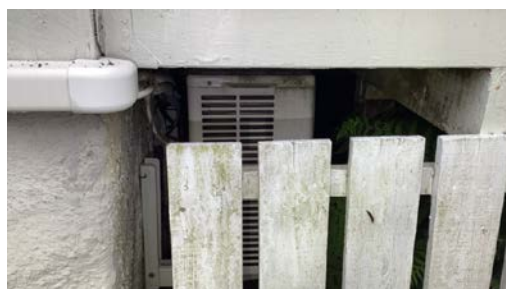
Varmepumpe under terrasse

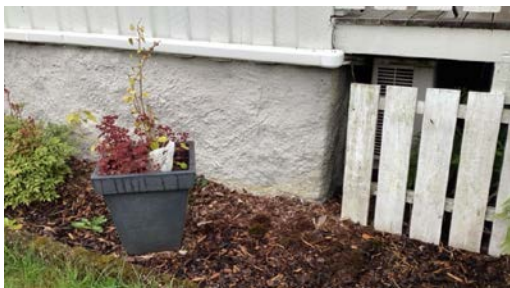
- Det mangler, eller på grunn av alder er det sannsynlig at det mangler, utvendig fuktsikring av grunnmuren ved kjeller/underetasje.
- Mer enn halvparten av forventet levetid på drenering er overskredet.
- Dreneringen er utilstrekkelig og har idag begrenset effekt.

Bygget har ikke fuksikring rundt grunnmur

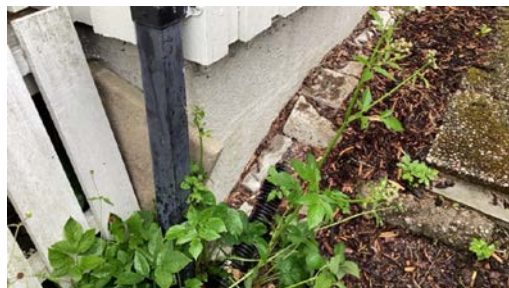
Drensrør ved tilbygg

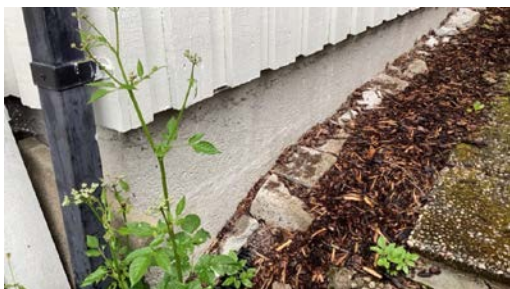
Bygningen har grunnmur i lettklinkerblokker. Det er stripefundamenter av betong under grunnmur.

Grunnmur i lettklinker på tilbygg

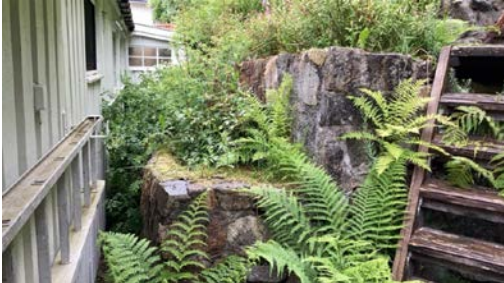
Muren er plassert nært bygg og det er tett vegetasjon, inspeksjon er ikke mulig før det tilrettelegges.

Forstøtningsmur bak bolig
