# Tilstandsrapport

📍 Ånavegen 16, 5550 SVEIO

# gnr. 40, bnr. 117

## Enebolig - Byggeår: 1967

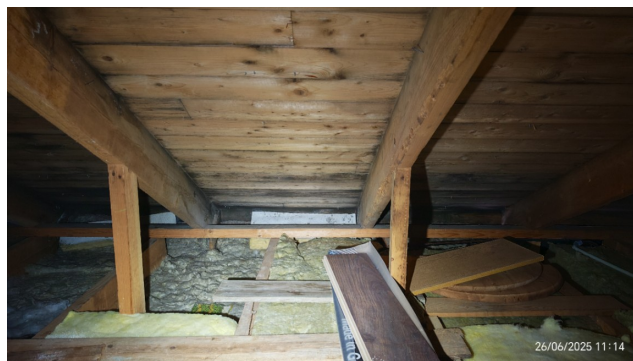
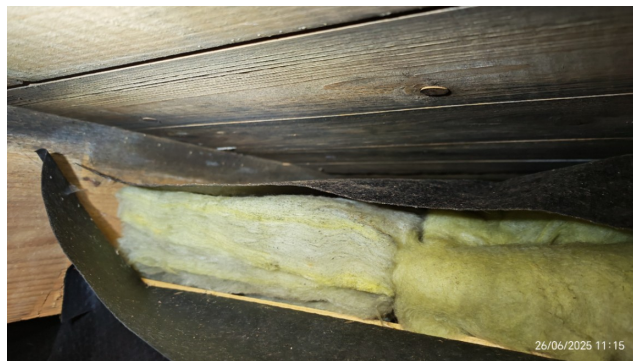
Generelt er det anbefalt med luftespalte på minimum 5 cm åpning/glipe.

"Kneloftet ventileres på tradisjonell måte med lufting gjennom åpninger ved raft, møne og eventuelt i gavl. I den isolerte delen av skråtaket må det være en sammenhengende luftespalte mellom kneloft og kaldt loft over hanebjelken. Lufting er spesielt viktig dersom undertaket er damp tett, som ved bruk av asfalttakbelegg på taktro."

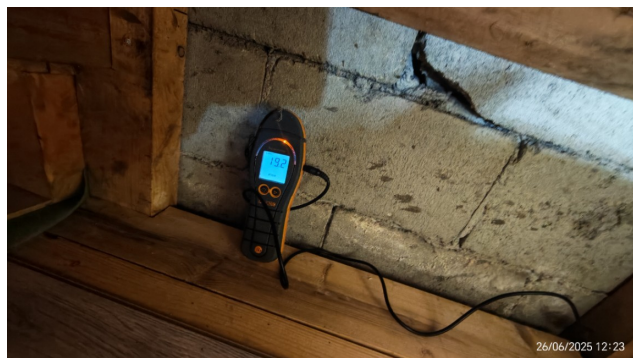
Fuktighet mellom 16 - 19.5 vektprosent vurderes som fuktig. Dette tilsvarer ca. mellom 75 % - 85 % relativ fuktighet og innebærer risiko for muggdannelser og stripet borebille (mott).

Forhøyet fuktighet gir grobunn for muggsopp, som kan forårsake astma, allergier og dårlig innneklima. Fuktighet kan også føre til skader (råte) i treverk, rust på metaller mm. samt tiltrekke seg uønsket insekter mm. Det må gjøre nærmere undersøkelser.
