Ånavegen 16, 5550 SVEIO

**Innholdsrik enebolig |  
Barnevennlig område | Stor hage |  
Garasje**

**Salgsobjekt:** Enebolig  
**Eierform:** Eiet  
**Byggeår:** 1969  
**BRA-i/BRA Total** 192/234 kvm  
**Tomtstr.:** 1125.1 m<sup>2</sup>  
**Soverom:** 2  
**Gnr./bnr.** Gnr. 40, bnr. 117  
**Oppdragsnr.:** 1509250133

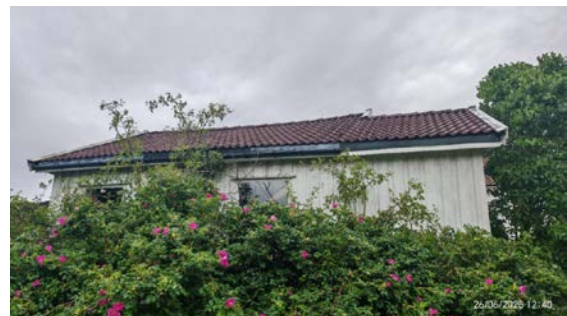
Det observeres skeivheter i garasje.

Garasjen er kun oppmålt og ikke nærmere vurdert.
