Feiarvegen 264, 2265 NAMNÅ

# Tilstandsrapport

Befaringsdato: 12.08.2025

Rapportdato: 05.09.2025

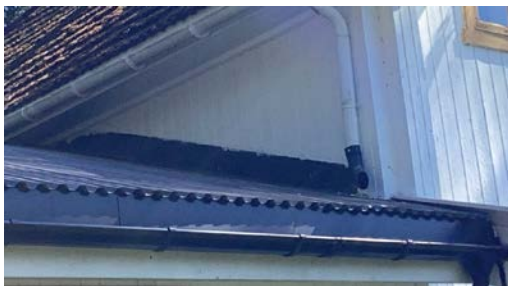
Beslag i overganger er lagt utenpå kledning. Sårbar løsning med tanke på potensielle lekkasjer.

Beslag i overgang mot tilbygg er lagt utenpå kledning.

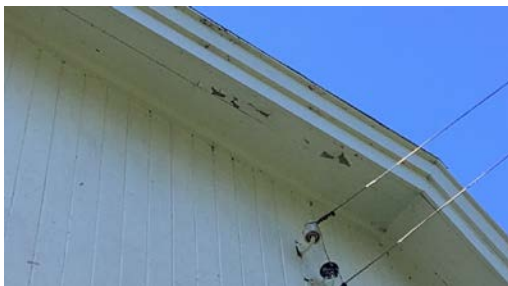
Eksempel på slitasje.

Vedlikehold av utvendige bygningsdeler.

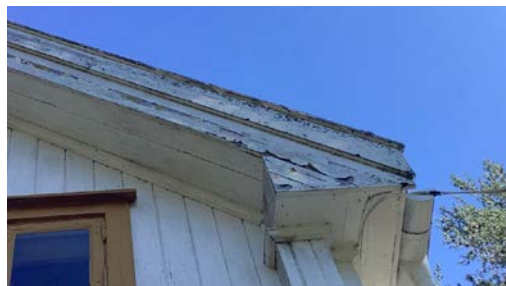
Eksempel på slitasje.
