# Tilstandsrapport

Boligbygg med flere boenheter

Frøyas veg 6, 2214 KONGSVINGER

Befaringsdato: 30.03.2025

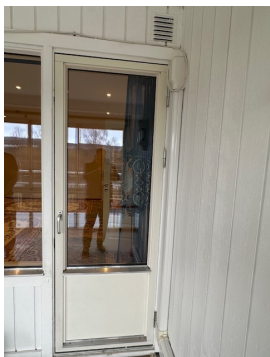
## ! TG 1 Balkonger, terrasser og rom under balkonger

Innglasset terrasse i betong og stålkonstruksjoner med skyvevinduer.  
Filtteppe på gulv.  
Rullgardiner.
