Tilstandsrapport

Hytte

Søndre St. Olav 51, 2324 VANG PÅ
HEDMARKEN

Befaringsdato: 08.04.2024

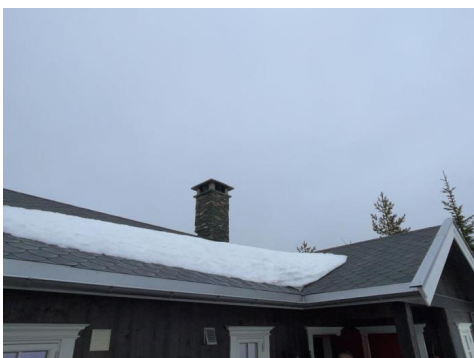
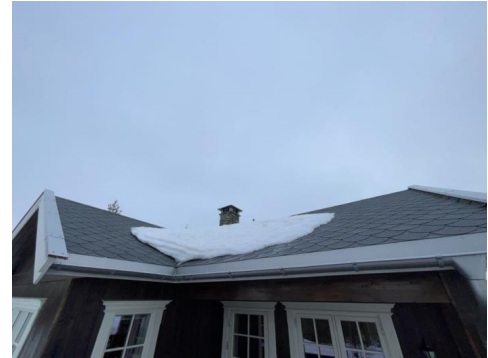
TG 2 Nedløp og beslag

Takrenner, nedløp og beslag av metall.

- Det mangler tilfredsstillende adkomst til pipe for feier.
- Det er ikke tilfredsstillende bortledning av vann fra taknedløp ved grunnmur.
- Takrenner har punktvis lekkasjer.

- Det må foretas tiltak for å lukke avviket.
- Det bør lages system for bortledning av vann fra taknedløp ved grunnmur.
- Stigetrinn og plattform for feier må monteres.

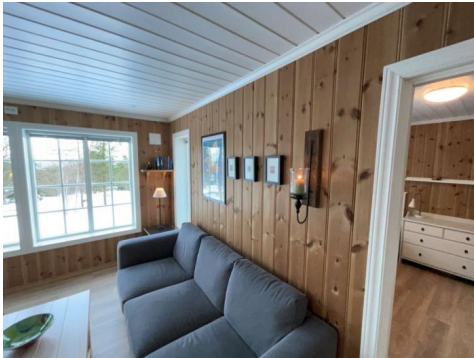
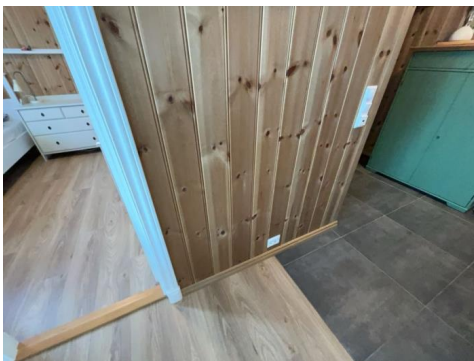
TG 1 Etasjeskille/gulv mot grunn

Plate på mark av støpt betong i 1. etasjen. Etasjeskillere av trekonstruksjoner på hemsene. Det er ved stikkprøvekontroll målt nivåforskjell på 6 mm innenfor 2 meter.

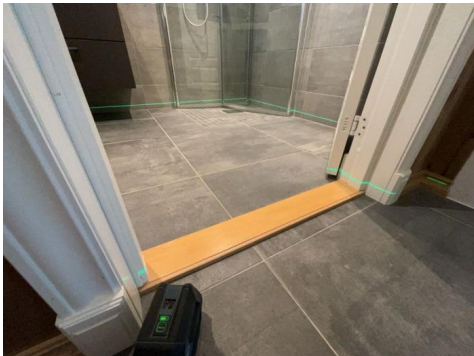
1. ETASJE > BAD/TOALETROM

TG 1 Sluk, membran og tettesjikt

Plastsluk. Smøremembran med dokumentert utførelse.

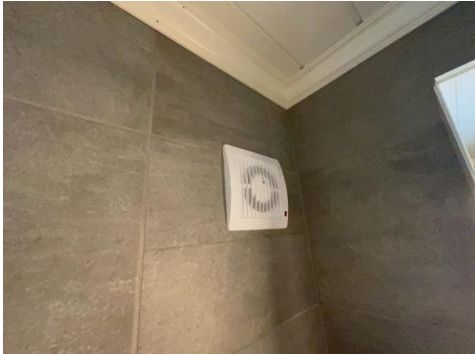
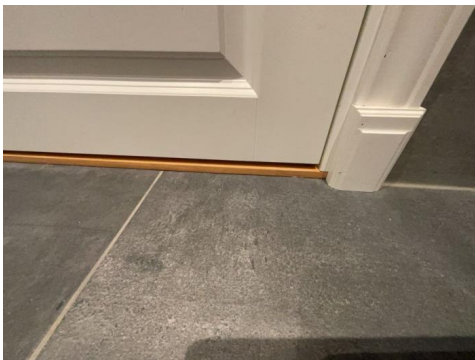
1. ETASJE > BAD/TOALETTROM

TG 0 Tilliggende konstruksjoner våtrom

Hulltaking er foretatt uten at det er påvist unormale forhold. Det er målt inne i veggen mellom våtrommet og kjøkkenet.

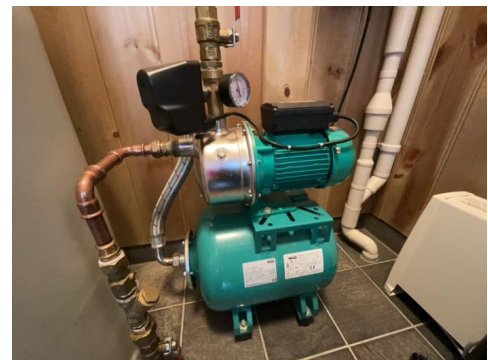
! TG 1 Andre installasjoner

Det er montert vannpumpe og trykktank.

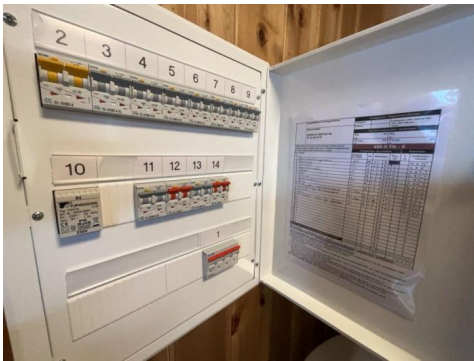
! TG 1 Elektrisk anlegg

400 volt elektrisk anlegg. Utvendig skap med strømmåler. Sikringsskap med hovedsikring 4x25A og jordfeilautomater for 12 kurser. Opplyst om tilsyn fra Elvia 18.08.2022. Opplyst at tilsynssaken er avsluttet uten avdekkede avvik.

Nei

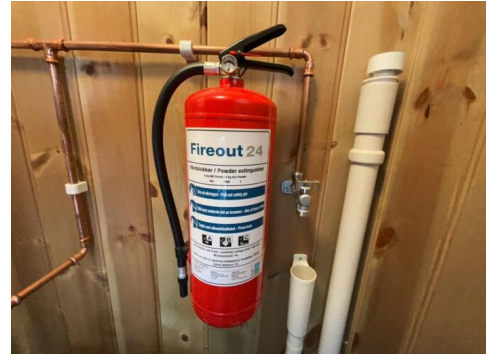
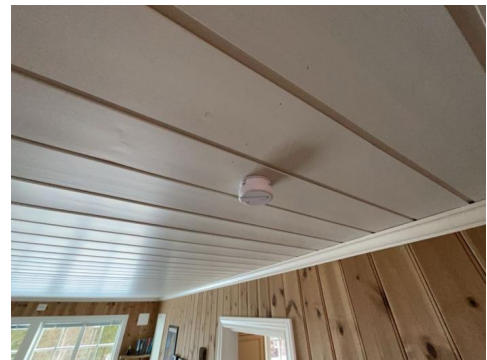
! TG 0 Branntekniske forhold

Montert brannslukningsapparat. Montert røykvarsler.

1. Er det mangler for brannslukningsutstyr i boligen iht. forskriftskrav på søknadstidspunktet, men minst Byggeforskrift 1985?
Nei
2. Er det skader på brannslukningsutstyr eller er apparatet eldre enn 10 år?
Nei
3. Er det mangler på røykvarsler i boligen iht. forskriftskrav på søknadstidspunktet, men minst Byggeforskrift 1985?
Nei
4. Er det skader på røykvarslere?
Nei

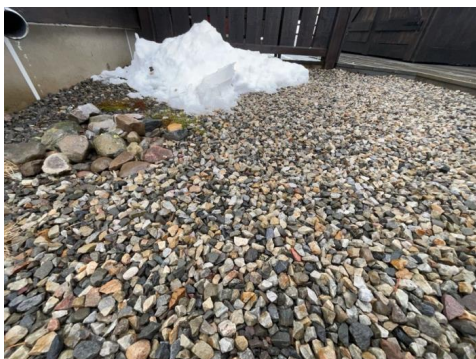
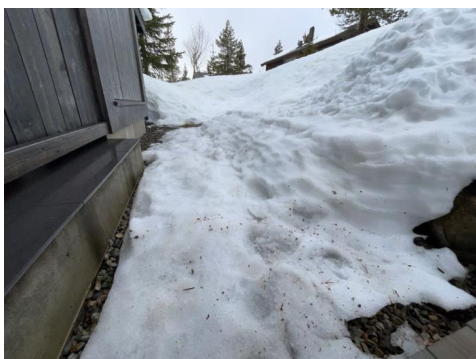
! TG 1 Grunnmur og fundamenter

Ringmur av prefabrikkerte, støpte og armerte ringmurselementer.

- Det er ikke behov for utbedringstiltak.

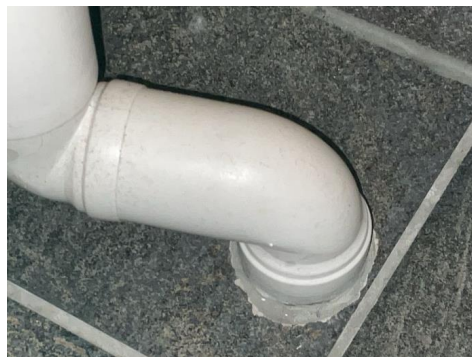
! TG 1 Utvendige vann- og avløpsledninger

Utvendige avløpsrør av plast/pvc. Tilknyttet tett septiktank via private stikkledninger.

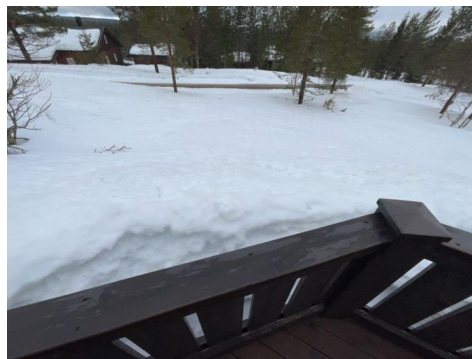
! TG 1 Septiktank

Tett septiktank på 4 m³. Ikke etablert overløp til spredegrøft og/eller til terrenget.
