# Tilstandsrapport

Fritidsbolig

Skåtøyveien 30, 3780 SKÅTØY

Befaringsdato: 21.12.2025

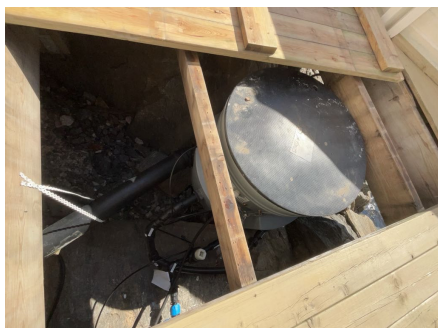
Pumpe kum, plassert under terrasse.

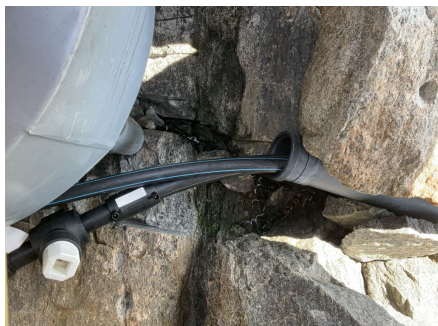
Rør til avløp og vann.
