Tilstandsrapport

Kjedet enebolig

Midtvegen 153, 2320 FURNES

Befaringsdato: 21.10.2024

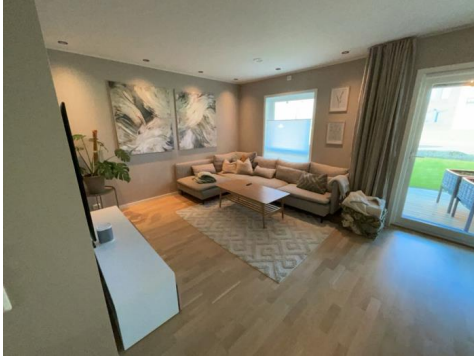
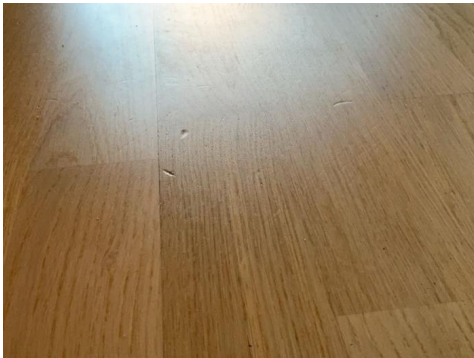
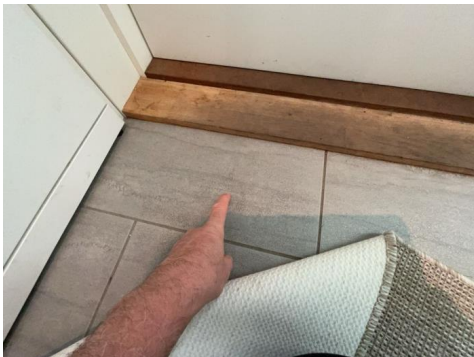
! TG 1 Etasjeskille/gulv mot grunn

Plate på mark av støpt betong i 1. etasjen. Etasjeskillere av trekonstruksjoner i 2. etasjen. Det er ved stikkprøvekontroll målt nivåforskjell på 5 mm innenfor 2 meter. Det er ved stikkprøvekontroll målt nivåforskjell på 13 mm gjennom hele rom.

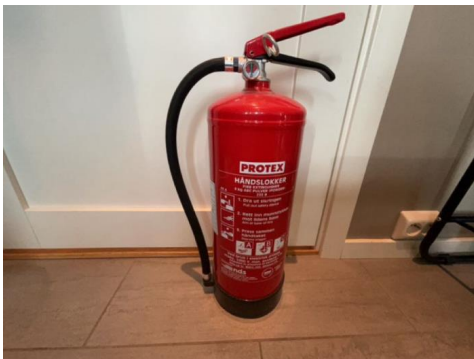
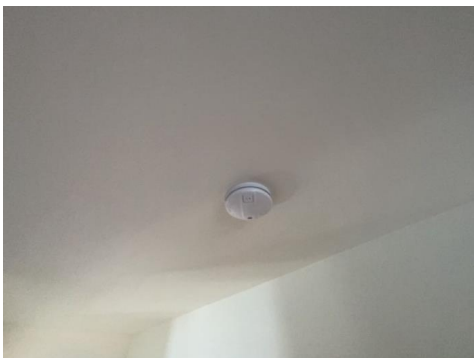
Montert brannslukningsapparat. Montert røykvarslere.

1. Er det mangler for brannslukningsutstyr i boligen iht. forskriftskrav på søknadstidspunktet, men minst Byggeforskrift 1985?
Nei
2. Er det skader på brannslukkingsutstyr eller er apparatet eldre enn 10 år?
Nei
3. Er det mangler på røykvarslere i boligen iht. forskriftskrav på søknadstidspunktet, men minst Byggeforskrift 1985?
Nei
4. Er det skader på røykvarslere?
Nei
