**Salgsobjekt:** Landbruk  
**Eierform:** Eiet  
**Byggeår:** 1932  
**BRA-i/BRA Total** 145/361 kvm  
**Tomtstr.:** 185023.6 m<sup>2</sup>  
**Soverom:** 4  
**Gnr./bnr.** Gnr. 103, bnr. 16  
**Oppdragsnr.:** 1201250113

# Idyllisk småbruk med nydelig utsikt og gode solforhold!

| Tilstandsrapport våningshus ..... | 70 |

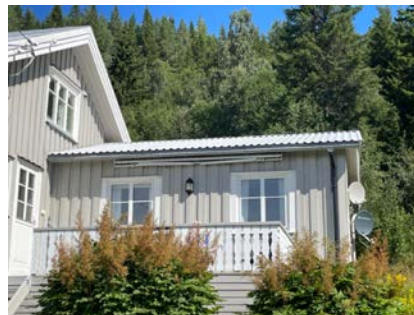
- Det mangler snøfangere på hele eller deler av taket, noe som var krav på byggemeldingstidspunktet.
- Mer enn halvparten av forventet brukstid er passert på renner/nedløp/beslag.
- Det er påvist andre avvik:

manglende snøfangere i gangsoner

- Det må foretas tiltak for å lukke avviket.
- Det må monteres snøfangere for å oppfylle byggeårets krav.

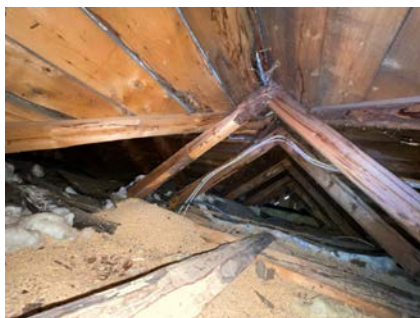
- Det er begrenset/dårlig ventilering av takkonstruksjonen.
- Det er påvist avvik rundt gjennomføringer i takflaten.
- Det er påvist fuktskjolder/skader i takkonstruksjonen.
- Det er påvist andre avvik:
- Det er registrert symptom på aktivitet fra skadedyr.

Dårlig ventilering.

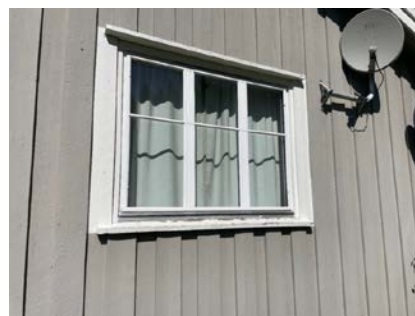
- Det er påvist noen glassruter som er punktert eller sprukne.
- Det er påvist tegn på innvendig kondensering av enkelte vindusglass.
- Karmene i vinduer er slitte og det er sprekker i trevirket.

Eksempel på værslitte karmen og omramning.

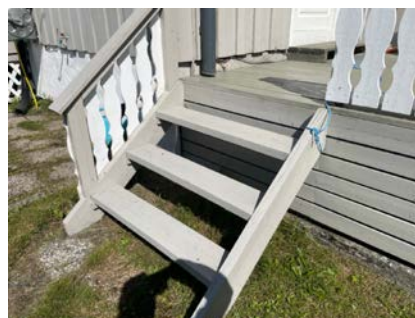
- Det er ikke montert rekkverk.
- Det er påvist andre avvik:

Manglende rekkverk på en

- Rekkverk må monteres for å lukke avviket.
- Andre tiltak:

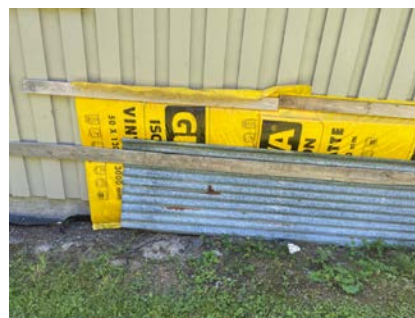
Midlertidig tiltak på yttervegg. Vannledninger utsatt for kulde

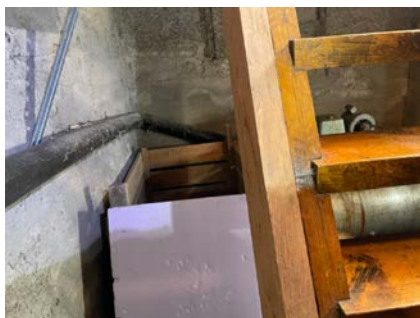
Avløpsrør i rom under terreng.

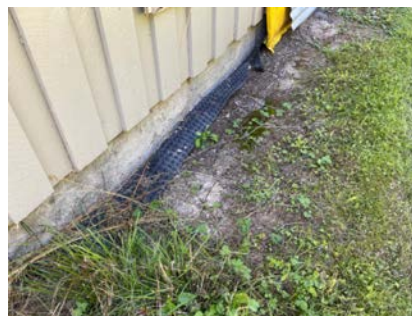
Ufaglig avslutning på knottplast.

- Andre tiltak:
- Overvåk tilstanden jevnlig. For å få tilstandsgrad 0 eller 1 må dreneringen skiftes ut, men tidspunktet for når dette er nødvendig er vanskelig å si noe om.
