# Tilstandsrapport

Enebolig

Finnbrautvegen 7, 8660 MOSJØEN

Befaringsdato: 30.05.2025

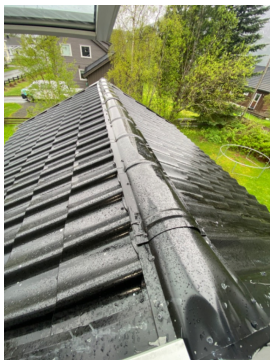
Det er påvist bulker i enkelte møneplater på takteking.

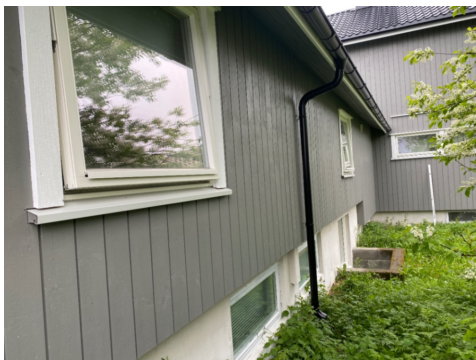
- Bordkledning går stedvis nesten helt ned i terreng.
- Det er påvist andre avvik:

Stående kledning fra 2018/2019.

Kledningsbord bør ha minst 300 mm avstand til terreng for å unngå skader og misfarging fra vannsprut opp fra terrengoverflaten.

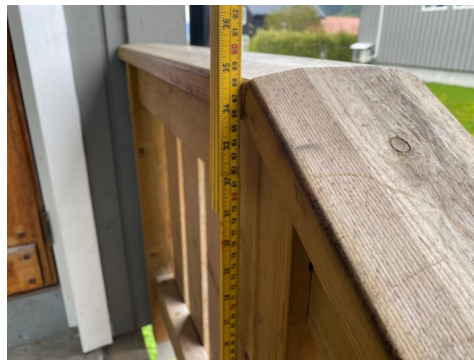
Høyde rekkverk ca. 90 cm.

- Rekkverk må monteres for å lukke avviket.

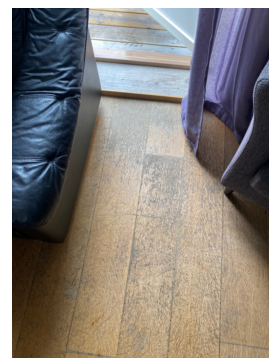
Overflater har stedvis slitasjegrad utover det en kan forvente.

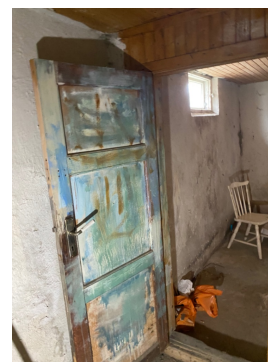
Enkelte dører må påberegnes utbyttes.

Enkelte dører i kjelleren må påberegnes utbyttes.

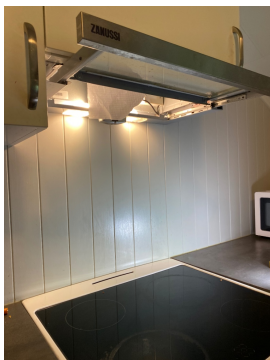
Funksjonstest av ventilator. Filter mangler.

Filter bør monteres.
