Finnbrautvegen 7, 8660 MOSJØEN

**Stor bolig med uteiedel -  
Barnevennlig område og nærhet til  
natur, skole og sentrum**

Befaringsdato: 30.05.2025

Rapportdato: 05.06.2025

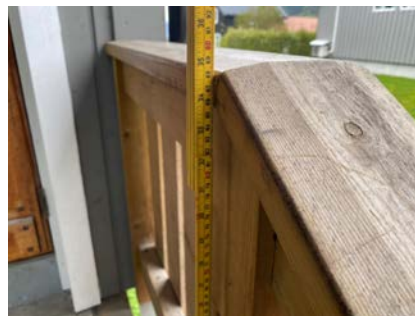
Horisontal avstand mellom bygningsdel og utenpåliggende rekkverk skal være maksimum 0,05 m.

Høyde rekkverk ca. 90 cm.

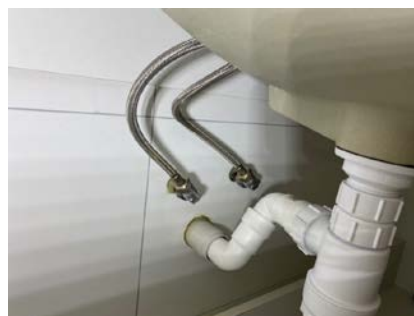
Kontroll av rørgjennomføringer. Tetting med silicon rundt rørgjennomføringer.

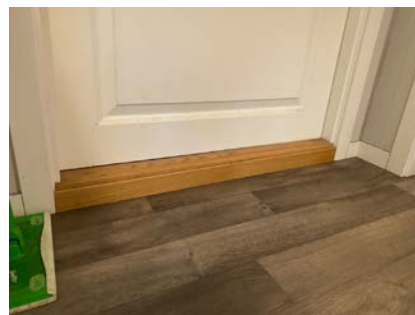
Våtrommet mangler tilluftsventilering, f.eks. spalte/ventil ved dør.
