# Tilstandsrapport

Enebolig

Stemmavegen 452 , 6444 FARSTAD

Befaringsdato: 17.03.2026

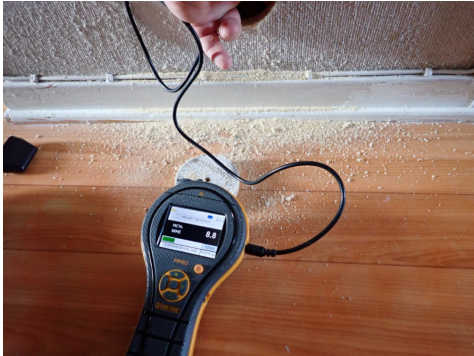
Hulltaking er foretatt og ingen unormale forhold er avdekt. Hulltaking er en stikk kontroll ett sted. Kontrollen kan ikke utelate fuktskader andre steder i rommet.

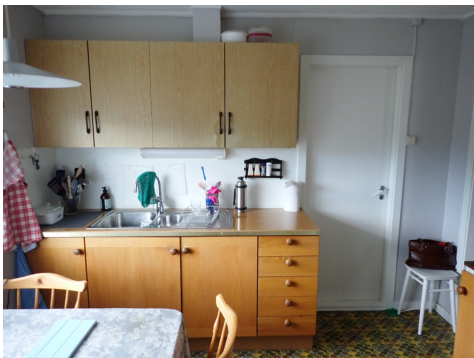
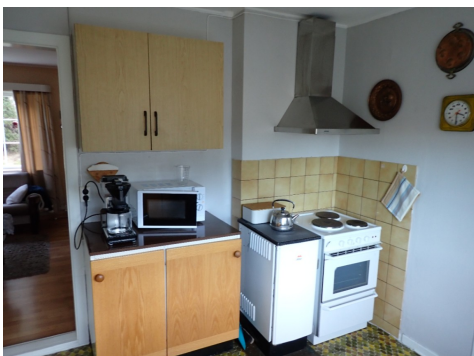
### 1. ETASJE > KJØKKEN

Kjøkkeninnredning med over- og underskap med laminerte fronter med glatt overflate. Benkeplate i laminat, nedfelt vask i stål med avrenningsplate. Avsatt plass for frittstående kjøleskap, og komfyr med ventilatorhette over, Micro på benk. Vedovn.

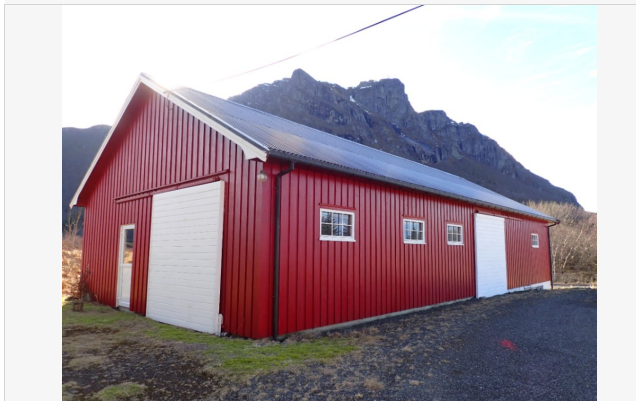
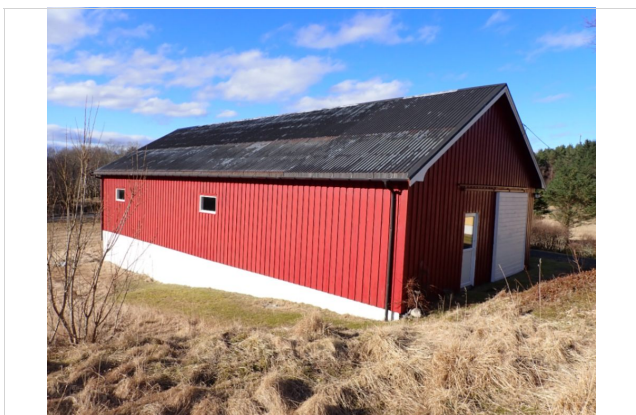
### Garasje

Større garasjebygg oppført på murer etter eldre fjøs. Åpent bindingsverk md asfaltplater og stående tømmermannskledning. Prefabrikkerte taksperrer i saltakform. Taktekke med stålplatetak, sorte renner og nedløp. Vindu og dører med trerammer. Porter i tre med skyveløsning. Innlagt strøm. Bygningen er ikke tilstandsvurdert

Bygget er ikke tilstandsvurdert ihht Forskrift til avhendingslova og NS3600. Dette er kun en enkel beskrivelse.
