# Tilstandsrapport

Boligbygg med flere boenheter

Tverrveien 13 , 1920 SØRUMSAND

Befaringsdato: 05.03.2026

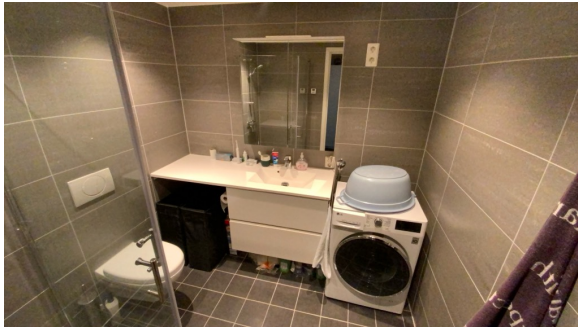
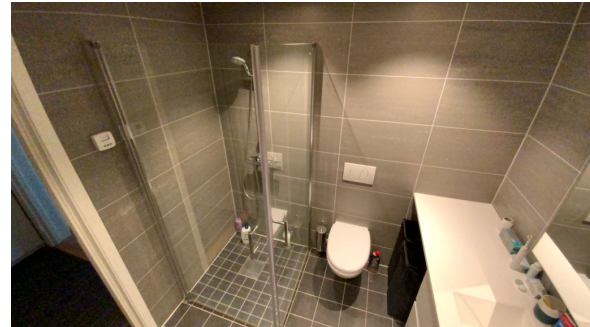
## 2. ETASJE > BAD/VASKEROM

### TG 1 Overflater vegger og himling

- Selv om bom eller hullyd ikke alltid er et umiddelbart problem, bør det overvåkes nøye før eventuell utvikling i sprekker i flisfuger e.l. oppstår. Dette må en foreta tiltak for, for å begrense utviklingen.

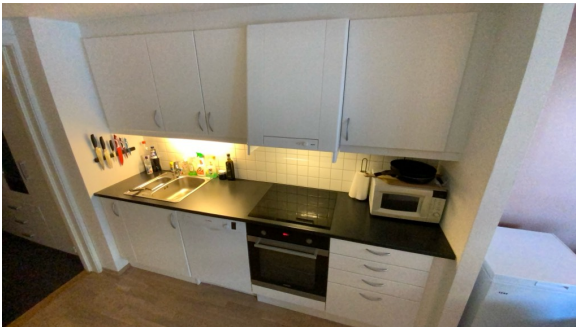
### 2. ETASJE > STUE/KJØKKEN

#### TG 1 Avtrekk
