# Tilstandsrapport

Våningshus

Nordbysagvegen 33, 2055 NORDKISA

Befaringsdato: 03.11.2025

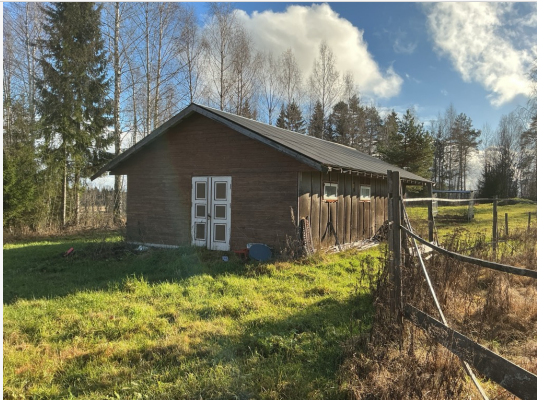
## Stall

Bygget er ikke tilstandsvurdert ihht Forskrift til avhendingslova og NS3600. Dette er kun en enkel beskrivelse.

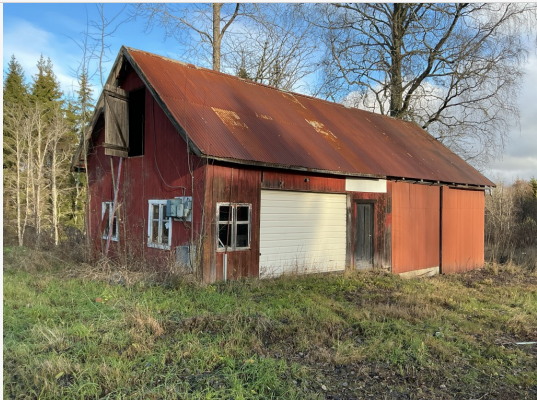
## Uthus

Bygget er ikke tilstandsvurdert ihht Forskrift til avhendingslova og NS3600. Dette er kun en enkel beskrivelse.
