Milandvegen 58, 3658 MILAND

**Staselig tidligere skole anno 1924  
tegnet av arkitekt Ove Bang. 591  
m<sup>2</sup> BRA over 4 plan. Flotte  
omgivelser og siktlinjer.**

Befaringsdato: 27.05.2024    Rapportdato: 30.05.2024    Oppdragsnr.: 18697-1049    Referansenummer: CO9675

Autorisert foretak: Takstmann Anfinn Helleberg    Sertifisert Takstingeniør: Anfinn Helleberg

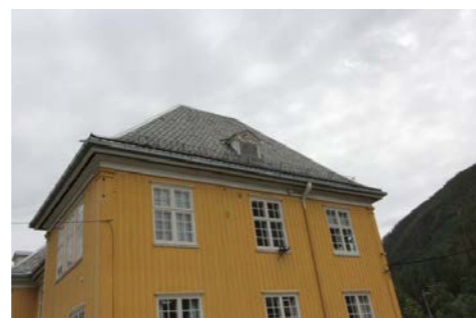
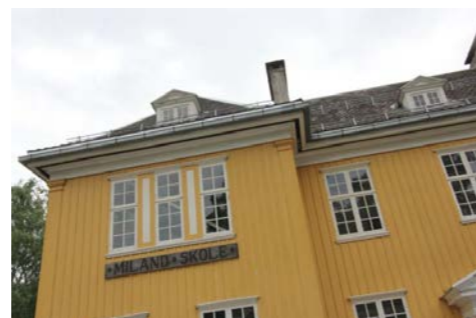
Hoveddør dobbel dør av furu fyllingsdør med glass, sidedør til trappegang enkel furu fyllingsdør med glass. Støpt betong støpt trapp tildekket med skiferstein heller til hovedinngangen. Utvendige fasader er registrert med stort behov for vedlikehold og utbedringer av skader og overflatebehandlinger. Det er registrert antydninger til råteskader med større slitasje flere steder på utvendige overflater som lekter og kledning dels mot vannbord. Omramninger rundt vinduer med slitt skadet belistninger flere steder. Det er særpreget takoverbygg ved hovedinngangen oppført med rund stokker særpreget utsmykket takoverbygg tildekket med blikk tak. Taket er registrert med vannskader, noen råteskader registrert på ender og rundt undertaket med belistning, råteskader i bærende rund stokker, større slitasje i maling. Taket er konkludert med TG3.

Tak tekket skiferstein.

- Lokal utbedring må utføres.

Det ansees som nødvendig tiltak med reparasjoner av manglende skifer steiner.

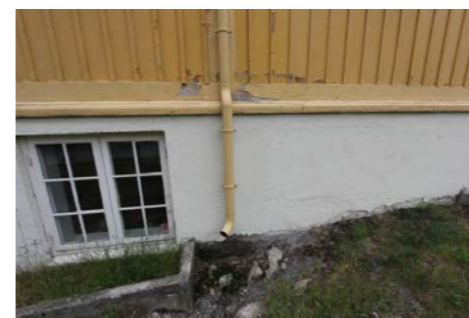
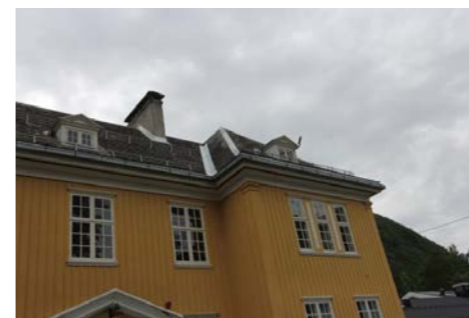
Taknedløp avsluttet over bakke.

Skifertak med firkantrenner.

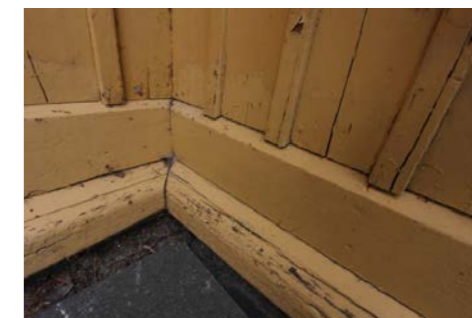
Trebrett med overgang til kledning.

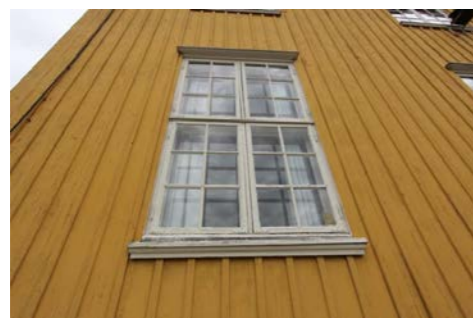
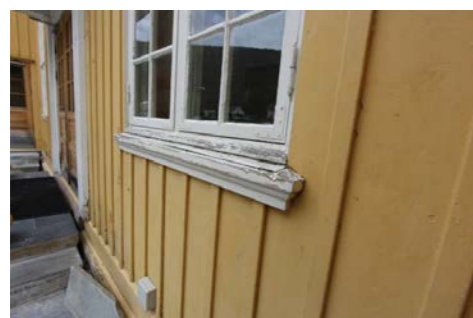
Det er konkludert med større vedlikeholds behov på store deler av vinduer i bygningen, det er registrert flere vinduer med enkle glass. Noen vinduer tildekket med plater av ukjent årsak.

Vinduer registrert av variert type og alder.

Værslitt behandling av vindusrammer.

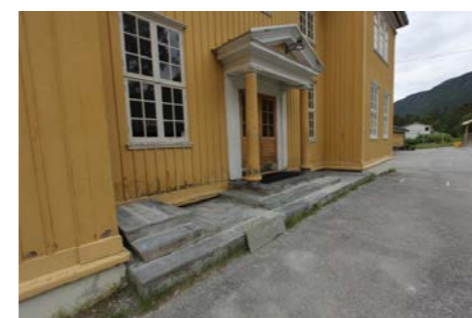
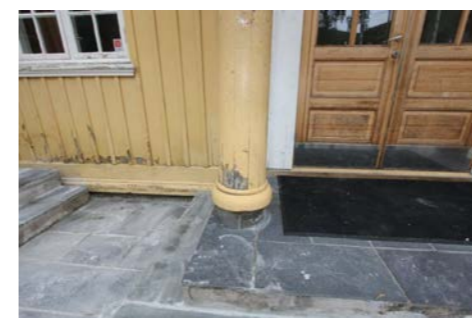
Trappeløsning til hovedinngangen.

Trappeløsning med skifer heller.

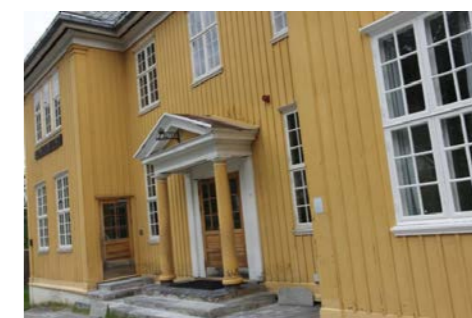
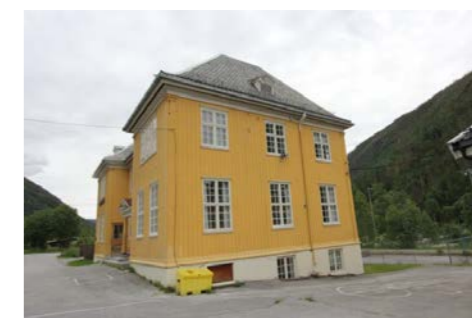
Utvendige malte fasader.

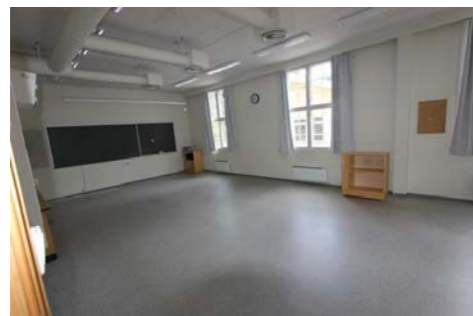
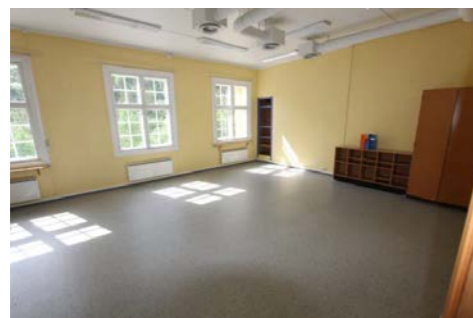
Det er registrert noen overflate slitasjer som forventet, det kan antydes noe manglende vedlikehold konkludert etter lengre tids bruk.

Innendige overflater.

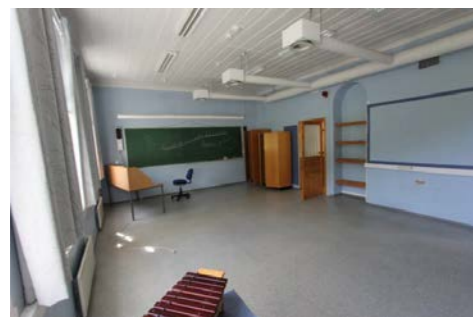
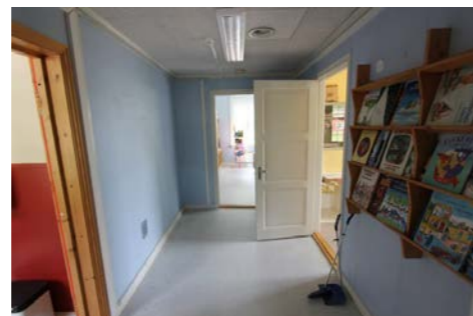
- Det er registrert noen antydninger til fukt under beleg, støpt gulv antatt direkte på grunn.

Gulv overflater med etasjeskille.

Gulv overlater med etasjeskille

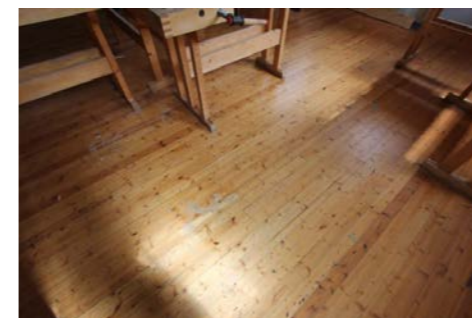
Furu lakkert gulvbord på tilfarere.

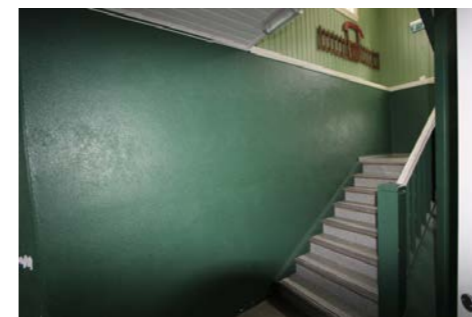
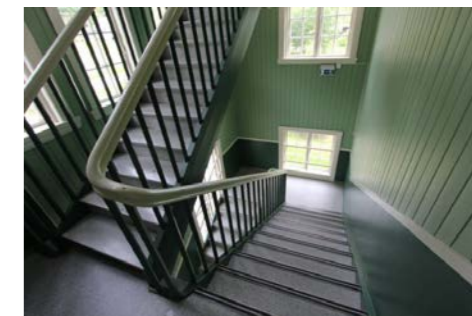
Håndløper antatt ikke krav på byggetidspunktet.

Trappeløsning til kjeller.

Trappeløsning mellom etasjene.

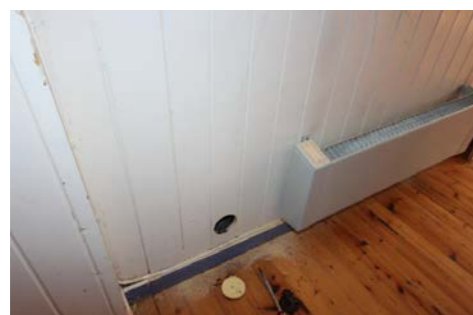
Det er utført hulltaking i utforet vegger mot grunnmur i underetasje/ kjeller i klasserom og sløydsal, det er registrert fukt mellom grunnmur og utlekket vegger tildekket med panel og plater. Fukt inntrengningen er konkludert gjennom ikke vannsikret drenert grunnmur.

Hulltaking i vegg sløydsal kjeller.

Det er behov for tiltak med drenering av grunnmur etter påvist fukt inntrengningen gjennom grunnmur.

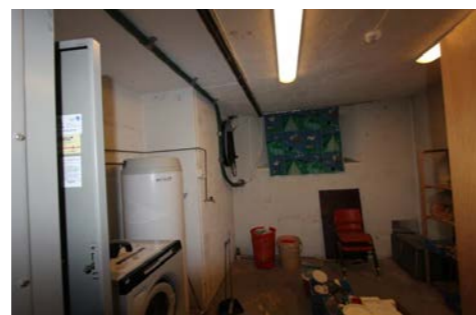
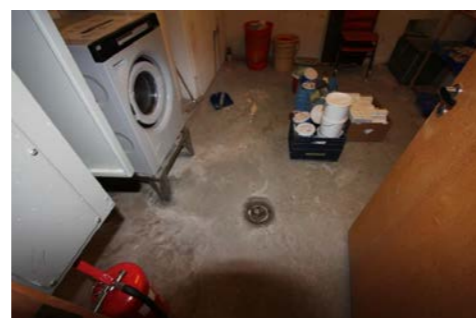
Vaskerom kjeller.

- Våtrommet må totalrenoveres. Alle forhold med tettesjikt, våtsone, sluk m.m. må dokumenteres.
- Andre tiltak:

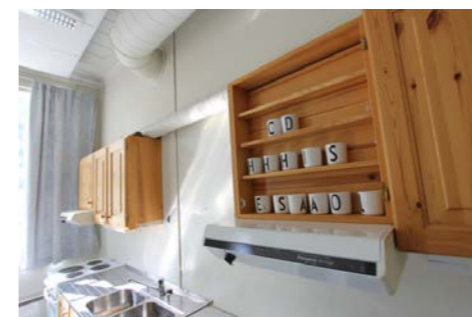
Montert ventilator med avtrekk.

- Mekanisk avtrekk bør etableres.
- Andre tiltak:

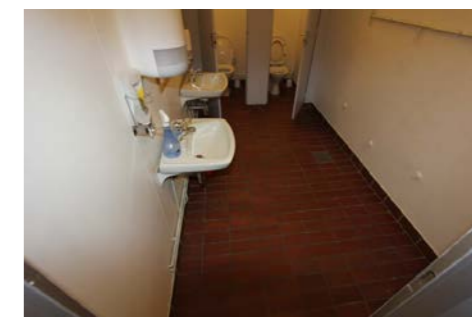
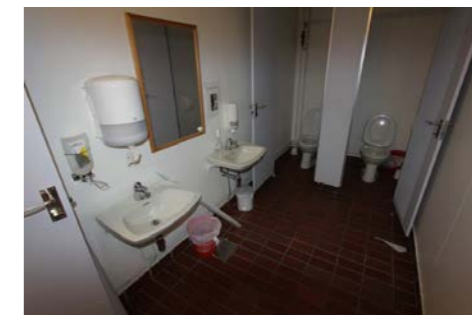
Det ansees som toalettrom står for oppgraderinger.

Toalettrom kjeller.

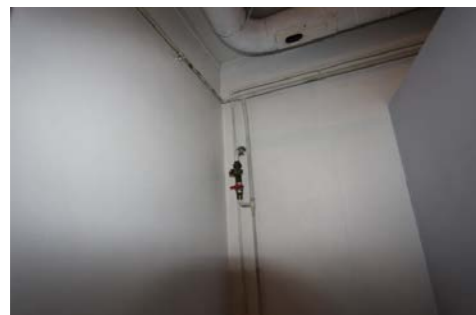
Røropplegg i kjeller av kobber rør.

• Det er ikke behov for utbedringstiltak siden anlegget fungerer i dag, men ut ifra alder kan skader plutselig oppstå på eldre anlegg.

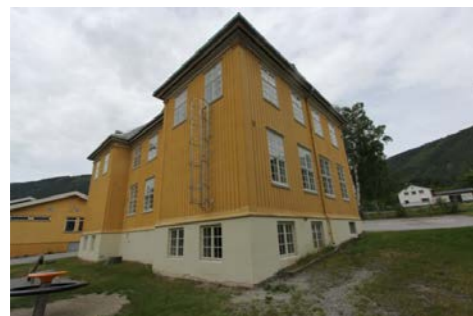
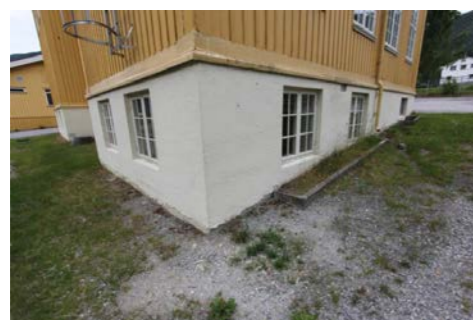
Det er registrert avskallinger og antydninger til salt utslag på deler av synlig innvendig grunnmur som antydes fukt forstyrrelser gjennom grunnmur.

Utvendig terreng rund skolen.

Det antydes ut fra registrert fukt forstyrrelse behov for utbedring av dreneringer av grunnmuren.
