# Tilstandsrapport

Tomannsbolig

Tinnegata 98 A, 3660 RJUKAN

Befaringsdato: 20.03.2026

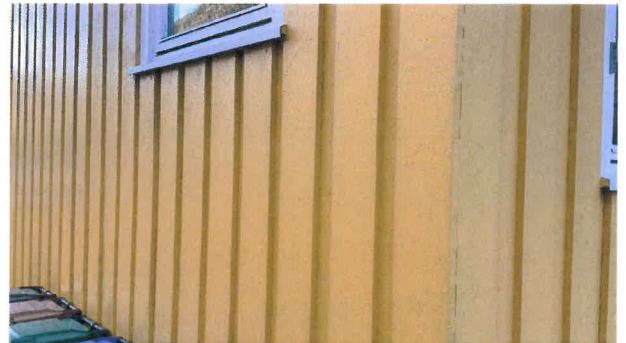
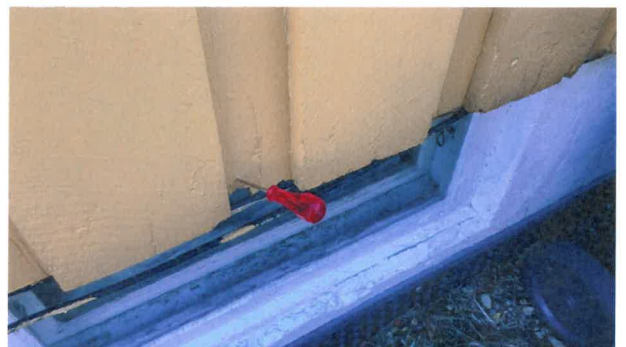
#### Vurdering av avvik:

- Det er påvist betydelige råteskader i bordkledningen.
- Det er ingen musesperre i nedre kant av konstruksjon.
- Det er påvist andre avvik:

Eier opplyser om sprekk på ytongvegg i 2.etg.

- Råteskader i bordkledningen vil fortsette å utvikle seg både i tilliggende bordkledning og til bakenforliggende veggkonstruksjon, dersom en ikke foretar tiltak.
- Råteskadet trekledning må skiftes ut.
- Musesperre må etableres.
- Andre tiltak:

Det bør foretas nærmere undersøkelser av sprekk i ytongvegg i 2. etasje for å sikre at brannskillet er intakt og oppfyller gjeldende krav.

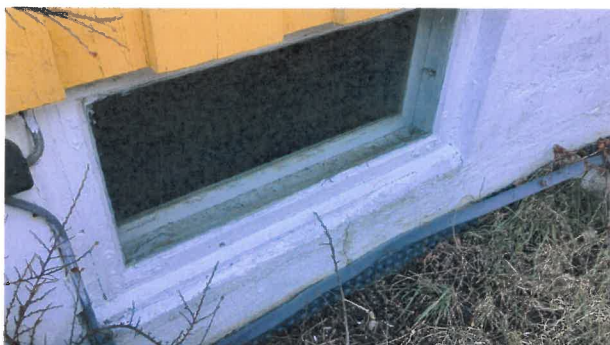
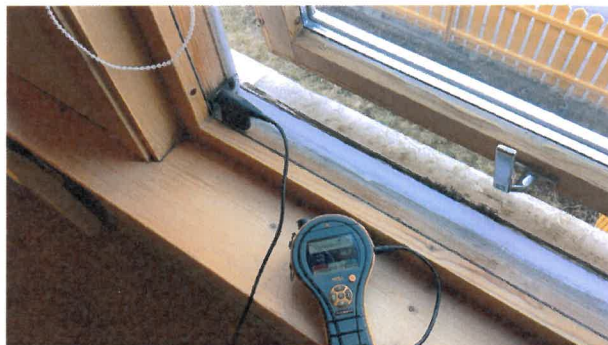
### Vurdering av avvik:

- Det er påvist avvik rundt innsettsdetaljer.
- Karmene i vinduer er slitte og det er sprekker i treverket.
- Treverket i vinduene har stedvis høyt fuktnivå.

Dersom tiltak ikke iverksettes, kan det oppstå ytterligere fuktskader og forringelse av treverket, noe som kan føre til behov for utskifting av vinduene og økt risiko for råte og varmetap.

Det bør gjennomføres utbedring av vinduene, inkludert reparasjon av sprekker og utskifting eller vedlikehold av slitte karmene, samt utbedring av innsettsdetaljer.

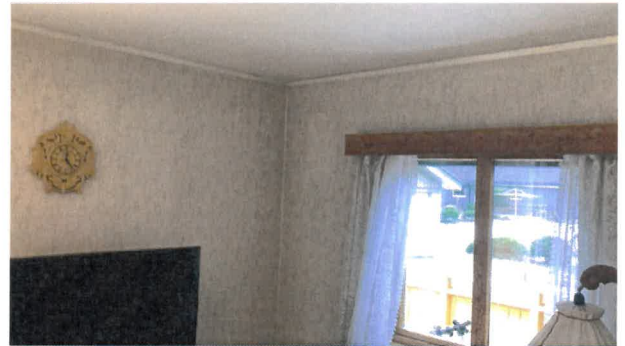
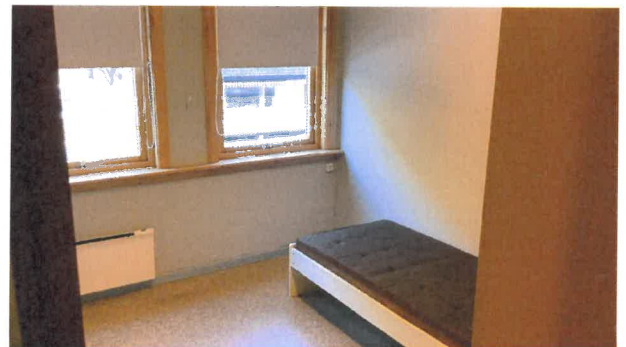
Slitasje utover forventet nivå kan medføre redusert levetid og økt risiko for ytterligere skader eller behov for hyppigere vedlikehold.

Overflater bør utbedres eller skiftes for å sikre tilfredsstillende funksjon og estetikk.

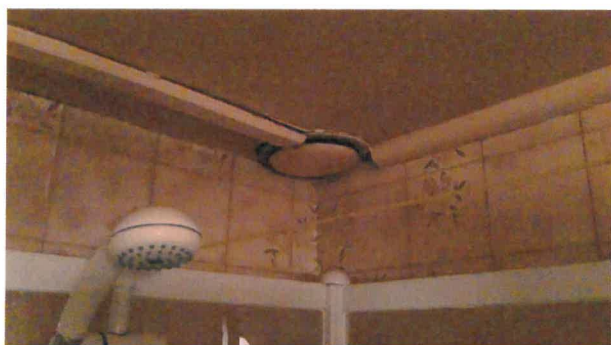
Manglende oppgradering medfører økt risiko for fuktskader og følgeskader på tilstøtende konstruksjoner, samt redusert levetid og funksjonalitet for rommet.

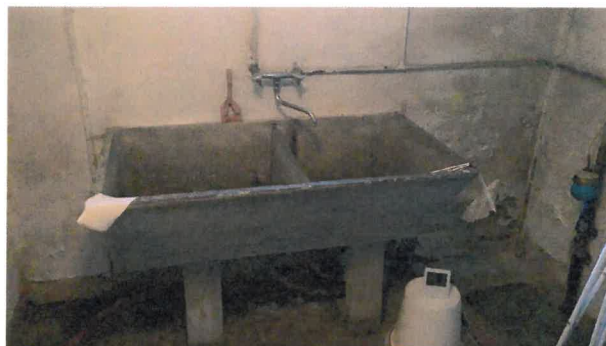
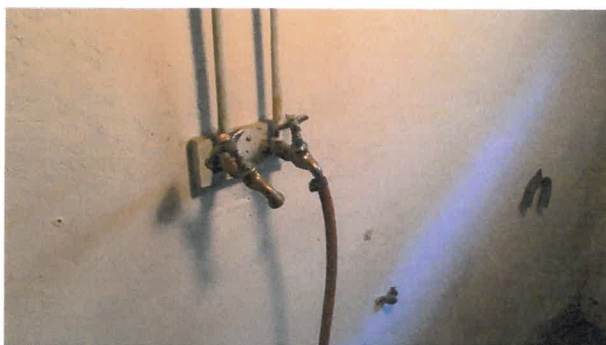
- Manglende oppgradering av våtrommet medfører høy risiko for at konstruksjonene ikke vil tåle vanlig bruk av vann eller lekkasjer. Dette kan føre til fuktskader på tilstøtende konstruksjoner.
- Våtrommet har behov for omfattende oppgraderinger. For å sikre en løsning som oppfyller gjeldende krav, bør tettesjikt, sluk og røropplegg oppgraderes og dokumenteres.

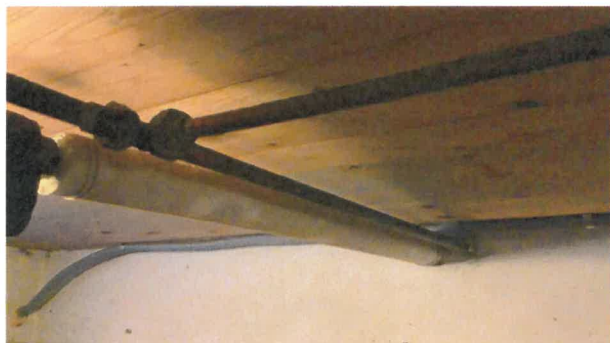
Konsekvensen av å ikke utbedre kan være økt risiko for lekkasjer og vannskader på bygningen.

Det anbefales å vurdere utskiftning av vannledningene, da mer enn halvparten av forventet brukstid er passert.

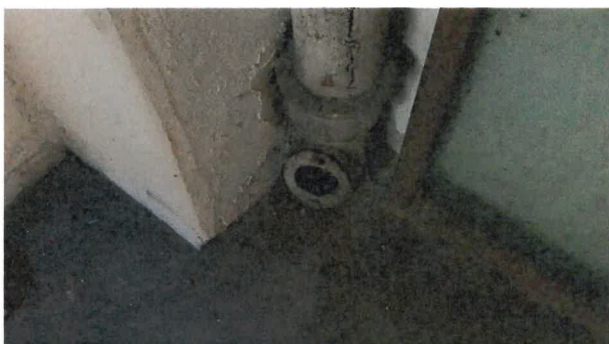
- Det er ikke behov for utbedringstiltak siden anlegget fungerer i dag, men ut ifra alder kan skader plutselig oppstå på eldre anlegg.
- Avløpsanlegget må sjekkes.

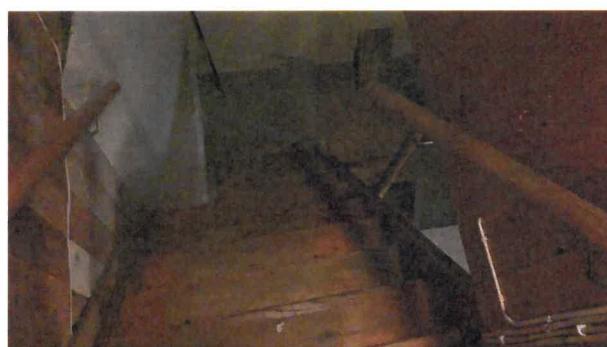
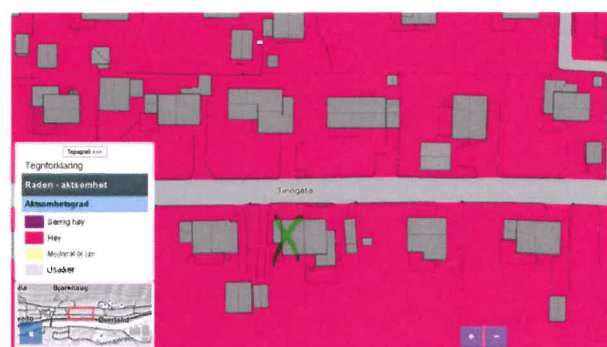
- Det bør gjennomføres radonmålinger.
- Det er behov for tiltak

Det bør vurderes tiltak for å bedre tilkomsten og sikkerheten i kjellertrappen, for å redusere risikoen for fall og personskade. Manglende utbedring kan medføre økt fare for uhell ved bruk av trappen.
