# Tilstandsrapport

Enebolig

Sukkersletta 9, 3260 LARVIK

Befaringsdato: 25.09.2025

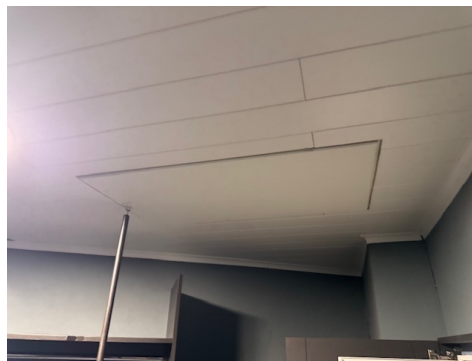
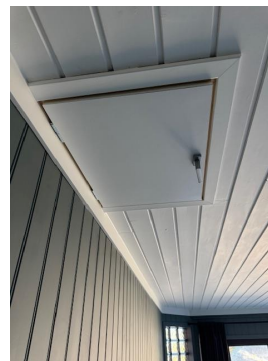
omkleddningsrom

Takkonstruksjon fra byggeår. Besiktigelse ble utført fra loft. Tilkomst til loft fra nedfellbar loftstrapp i omkleddningsrom. God lufting. Det er også loft i sidebygning med tilkomst fra stue, den ble ikke besiktiget pga. manglende tilkomst.

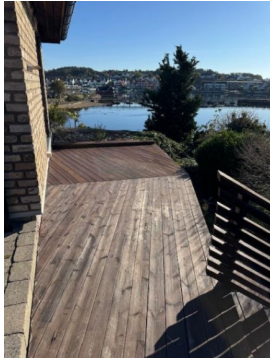
## TG 2 Balkonger, terrasser og rom under balkonger - 2

Platting og gangsoner i belegningsstein rundt deler av boligen. Det er medtatt ca. 26 m<sup>2</sup> på nord siden av boligen, ca. 9 m<sup>2</sup> på sørøst siden av boligen og ca. 14 m<sup>2</sup> på sør siden av boligen. Resterende settes som gangsoner. Høyde på rekkverk er under 100 cm. Det må sies at levegg mot sør fasade ikke er byggemeldt. I tillegg er det fylt ut med kampesteiner ut i sjøen mot øst fasade, det er montert støttemur rundt terrasser på nord fasade og det er fylt opp/etablert støttemur mot sjøen på terrasse mot nord. Ingen av disse tingene er heller byggemeldt.

- Rekkverket er for lavt i forhold til dagens krav til rekkverkshøyder.
- Det er påvist andre avvik:

- Det må foretas tiltak for å lukke avviket.
- Det er ikke krav om utbedring av rekkverkshøyde opp til dagens forskriftskrav.

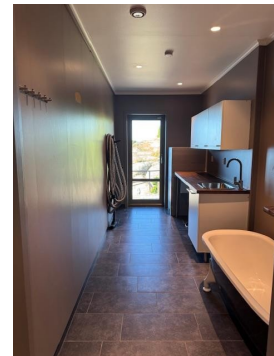
### 1 ETASJE > VASKEROM

- Det er mulighet for at det kan forekomme vannlekkasje på våtrommet hvor vann ikke vil gå til sluk.
- Det er påvist at høydeforskjell fra topp slukrist til gulv/synlig topp membran ved dørterskel er mindre enn 25 mm.
- Det er påvist avvik i fallforhold til sluk i forhold til krav i forskrift på byggetidspunktet.
- Det er påvist andre avvik:

Sprekk i fuge i overgang ringmur/balkongdør

- Det må foretas tiltak for å lukke avviket.
- Det bør etableres avrenning inn til sluk for hele våtrommet.
- Et bad med manglende/reduert fall til sluk blir mindre funksjonelt og sikkert for brukeren. Dette kan medføre stående vann på gulvet, vann som ikke ledes effektivt til sluket, økt risiko for at vann renner ut av rommet og redusert sklisikkerhet på gulvet.

Utbedre sprekker i fuger

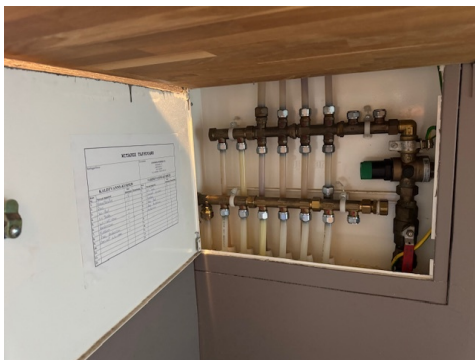
### ! TG 1 Vannledninger

Det er montert plastrør og rør i rør system i boligen. Fordeler skap er plassert på vaskerom. Hovedkran er plassert i fordeler skap.

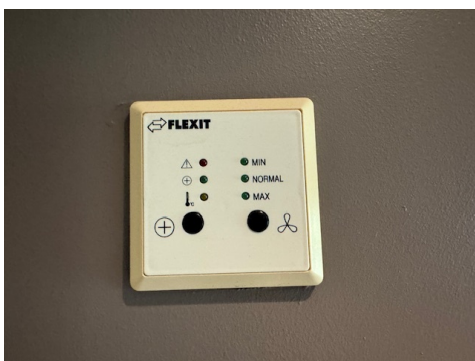
styringspanel

### ! TG 1 Ventilasjon

Ventilasjonsanlegg (Flexit VG 400) m/varmegjenvinning står plassert på loft og er fra byggeår. Styringspanel er plassert på vaskerom.

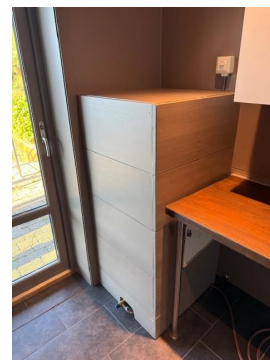
### ! TG 1 Varmtvannstank

VV-tank av ukjent type, alder og størrelse. Den står plassert innebygd i skap på vaskerom.

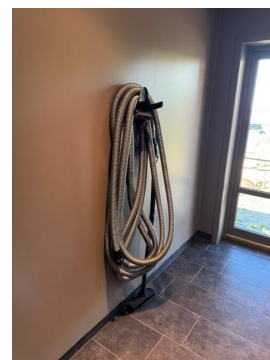
### ! TG IU Andre installasjoner

Det er observert uttak og slange for sentralstøvsuger. Hoveddel for dette er ikke observert. Ukjent om dette medfølger.

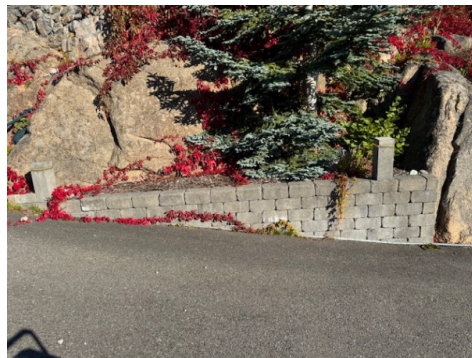
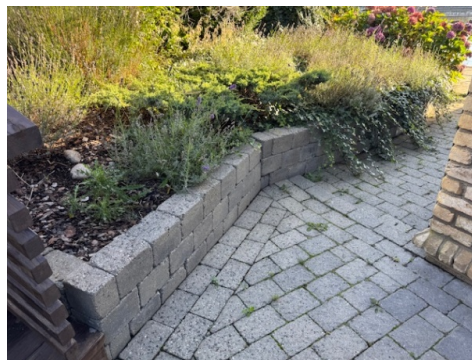
## TG 1 Forstøtningsmurer

Det er montert forstøtningsmurer av steinblokker. Normal slitasje.
