Tilstandsrapport

📍 Åkebergveien 34A , 0650 OSLO

Befaringsdato: 19.03.2026

Oppdragsnr.: 18818-2294

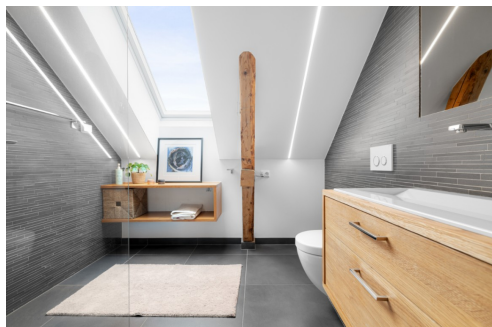
LOFT > BAD

TG 2 Overflater vegger og himling

Lokale utbedringer og vedlikeholdsarbeid er påregnelig. Det anbefales at baderomsdøren og vinduet i baderommet behandles regelmessig med egnet våtromsmaling for å sikre tilstrekkelig fuktbeskyttelse og redusere risikoen for fuktskader.

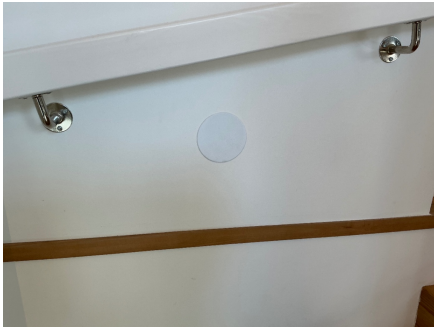
Hull ble plombert med plastlokk.

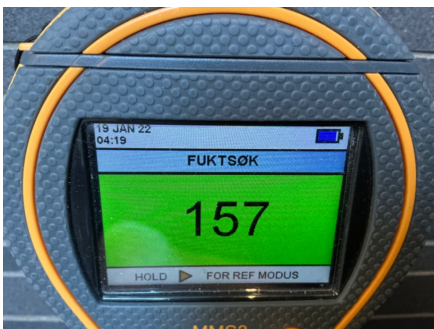
Det ble foretatt stikkprøvekontroll med Protimeter MMS3. Målingene viste ingen utslag utenfor normale verdier. Målingene gir kun en indikasjon og må ikke oppfattes som en garanti for baderommet.

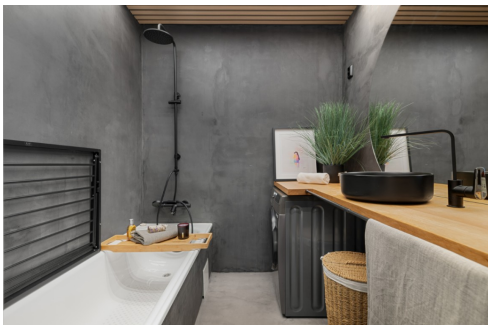
4. ETASJE > BAD

TG 2 Overflater vegger og himling

Lokale utbedringer og vedlikehold vurderes som påregnelig. Det anbefales å etablere to ventilrister i den flislagte badekarfronten for å forbedre ventilasjonen og gi nødvendig adkomst under badekaret.

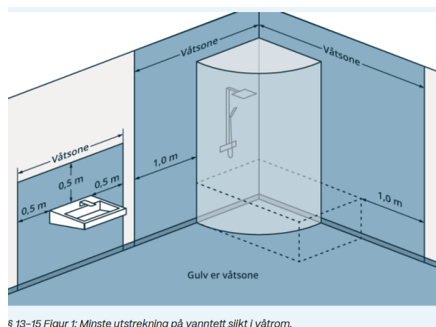
4. ETASJE > BAD

For å få tilstandsgrad 0 eller 1 må baderomsgulvet utbedres. Til tross for avviket vil gulvet fortsatt kunne lede vann mot sluket, men med redusert effektivitet. Dette kan potensielt øke risikoen for vannansamling i enkelte områder av badet.

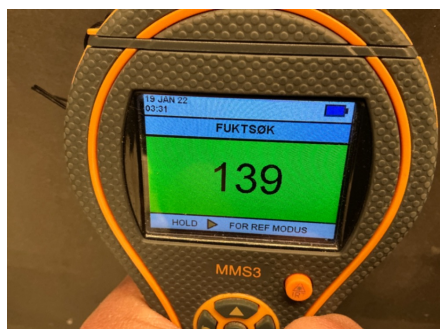
Det ble foretatt stikkprøvekontroll med Protimeter MMS3. Målingene viste ingen utslag utenfor normale verdier. Målingene gir kun en indikasjon og må ikke oppfattes som en garanti for baderommet.

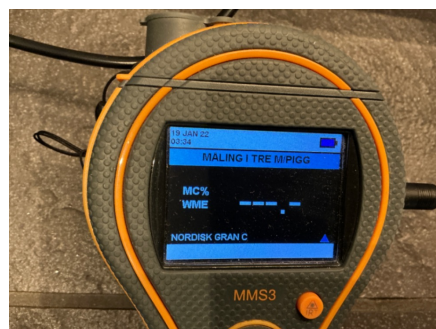
Måling i treverk. Målinger er foretatt uten å påvise unormale forhold.

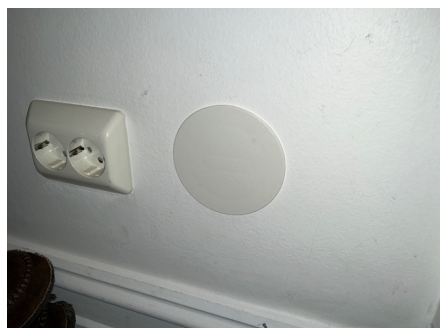
Hull ble plombert med plastlokk.

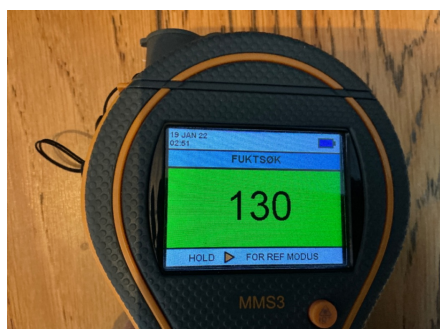
Oppvaskmaskin og kjøl/frys ble ikke trukket frem ved befaring, og det er derfor ikke foretatt inspeksjon av tilstanden bak eller under disse enhetene. Ved bruk av fuktindikator ble det ikke påvist unormale verdier i utsatte soner på befaringdagen.
