Holkeilveien 37, 7168 LYSØYSUNDET

**Flott fritidsbolig med gode solforhold. Veg helt inn. Innlagt vann og avløp. 3 soverom. Terrasse og innlglaset balkong.**

# Tilstandsrapport

## FRITIDSBOLIG

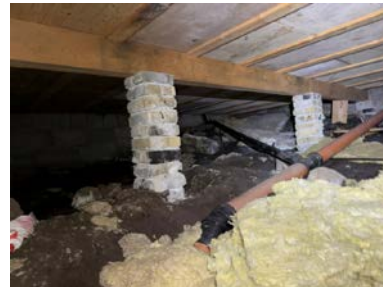
- Mer enn halvparten av forventet brukstid er passert på utvendige avløpsledninger.
- Mer enn halvparten av forventet brukstid er passert på utvendige vannledninger.
- Rør/ledninger helt eller delvis synlig utendørs. Fare for frost.

## Konsekvens/tiltak

- Det er ikke behov for utbedringstiltak siden anlegget fungerer i dag, men ut ifra alder kan skader plutselig oppstå på eldre anlegg.
- Frostsikring av rør.
