# Tilstandsrapport

Enebolig

Hunnsvegen 22, 2819 GJØVIK

Rapportdato: 08.05.2026

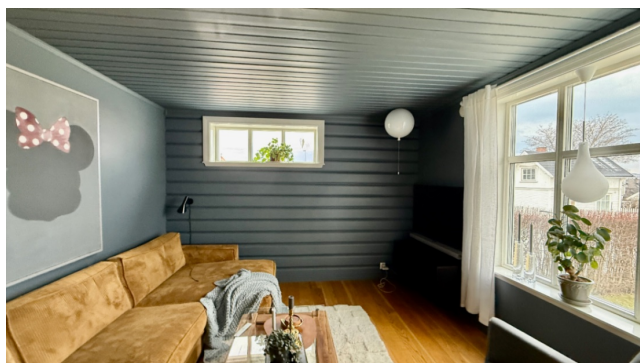
Innvendig er det gulv av parkett, laminat, fliser og belegg. Veggene har tapet, malt panel, malte panelplater/plater og malt murt forblending. Innvendige tak har malt panel og noe himlingsplater. Overflater er enten nye eller fornyet i perioden 2016-2025. På kjøkken er det lite skall på flis og noen løse fuger.

Normal bruksslitasje må forventes i en bolig og vurderes ikke som avvik. På denne bakgrunn gis overflater tilstand grad, TG 1. Det anbefales at en kjøper gjør sine egne vurderinger omkring bruksslitasje for å vurdere eventuell kostnader til utbedringer der kjøper der kjøper har andre krav til bruken, eller krav til estetikk.

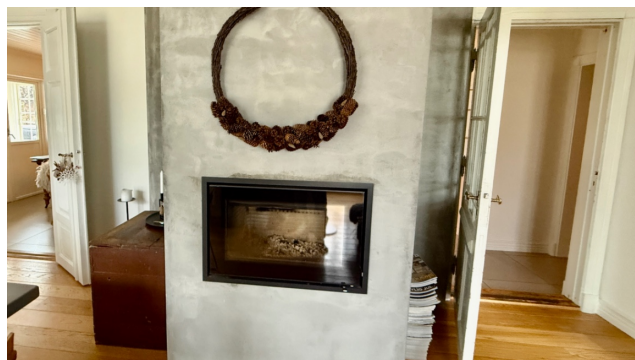
Boligen har mursteinspipe og peis med innsats opplagt på ståldrager. Ny peis med innsats fra 2016. Pipe er fornyet med stålrør ca. 2008 av forrige eier..

Det foreligger merknad fra kommunen på omramming til peis innsats er ilagt dobbelte gipsplater med lufting under orginalt oprinnelig tak i følge eier. Nytt senket tak ligger da utenfor omramming og avstand fra nevnte gipsplater til tak blir da stor nok. Dokumentasjon på dette er derimot ikke framlagt.

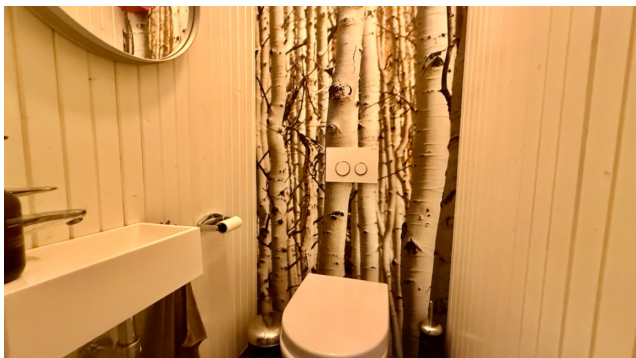
##### Vurdering av avvik:

- Mekanisk avtrekk bør etableres på toalettrom.
