Sverdrups gate 42, 2317 HAMAR

**HAMAR SENTRUM**

| Tilstandsrapport ..... | 37 |

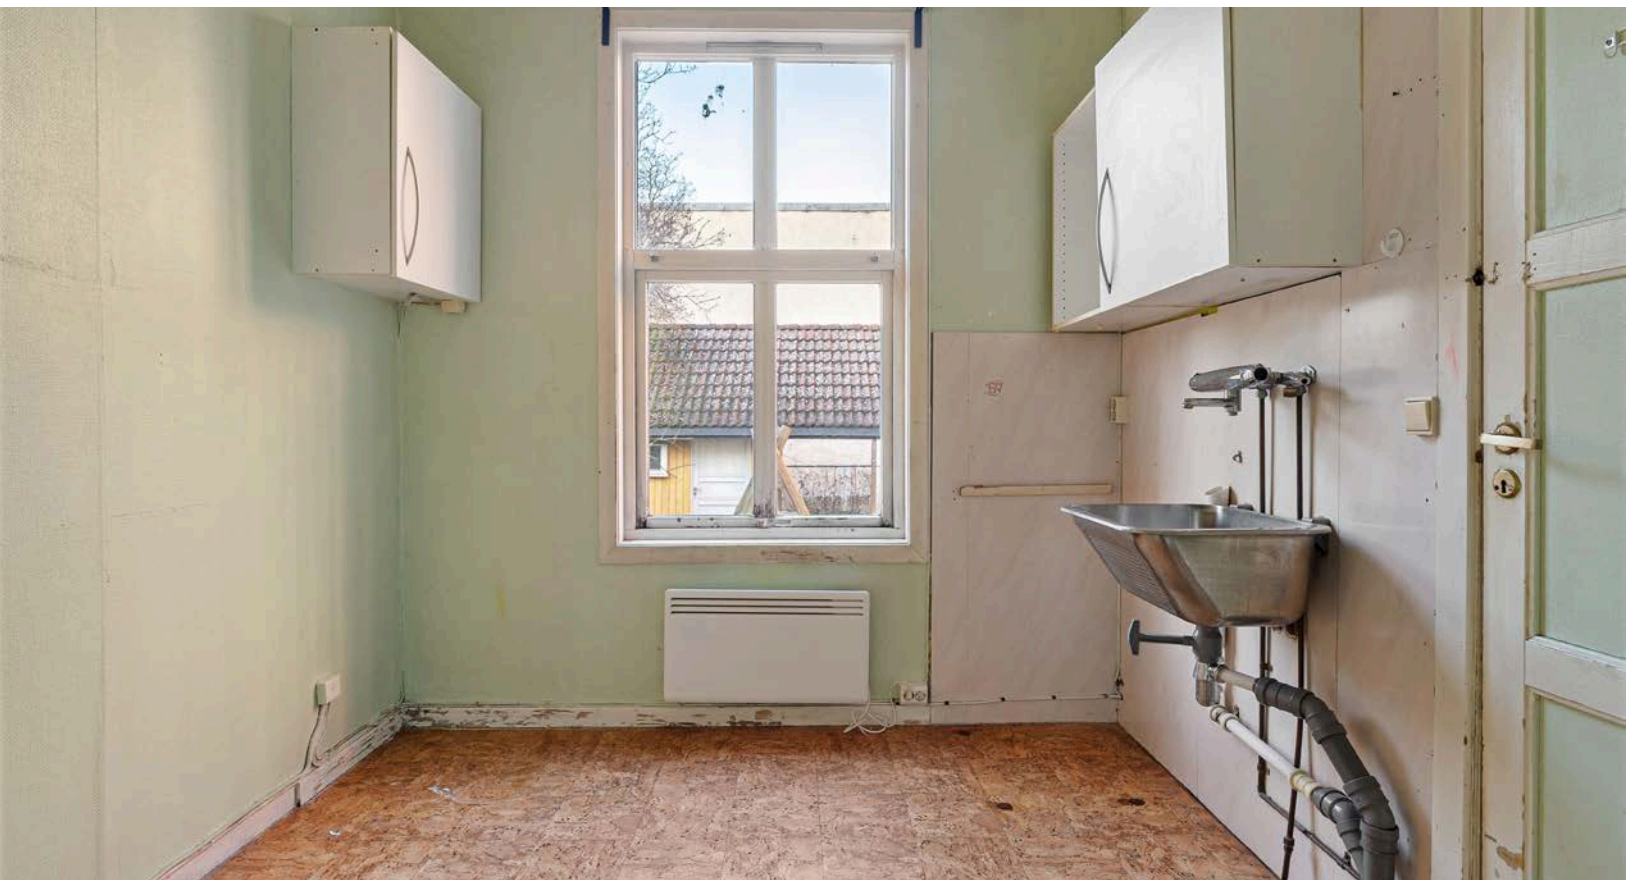
Kombinert vaskerom og toalettrom. Rommet har behov for renovering.

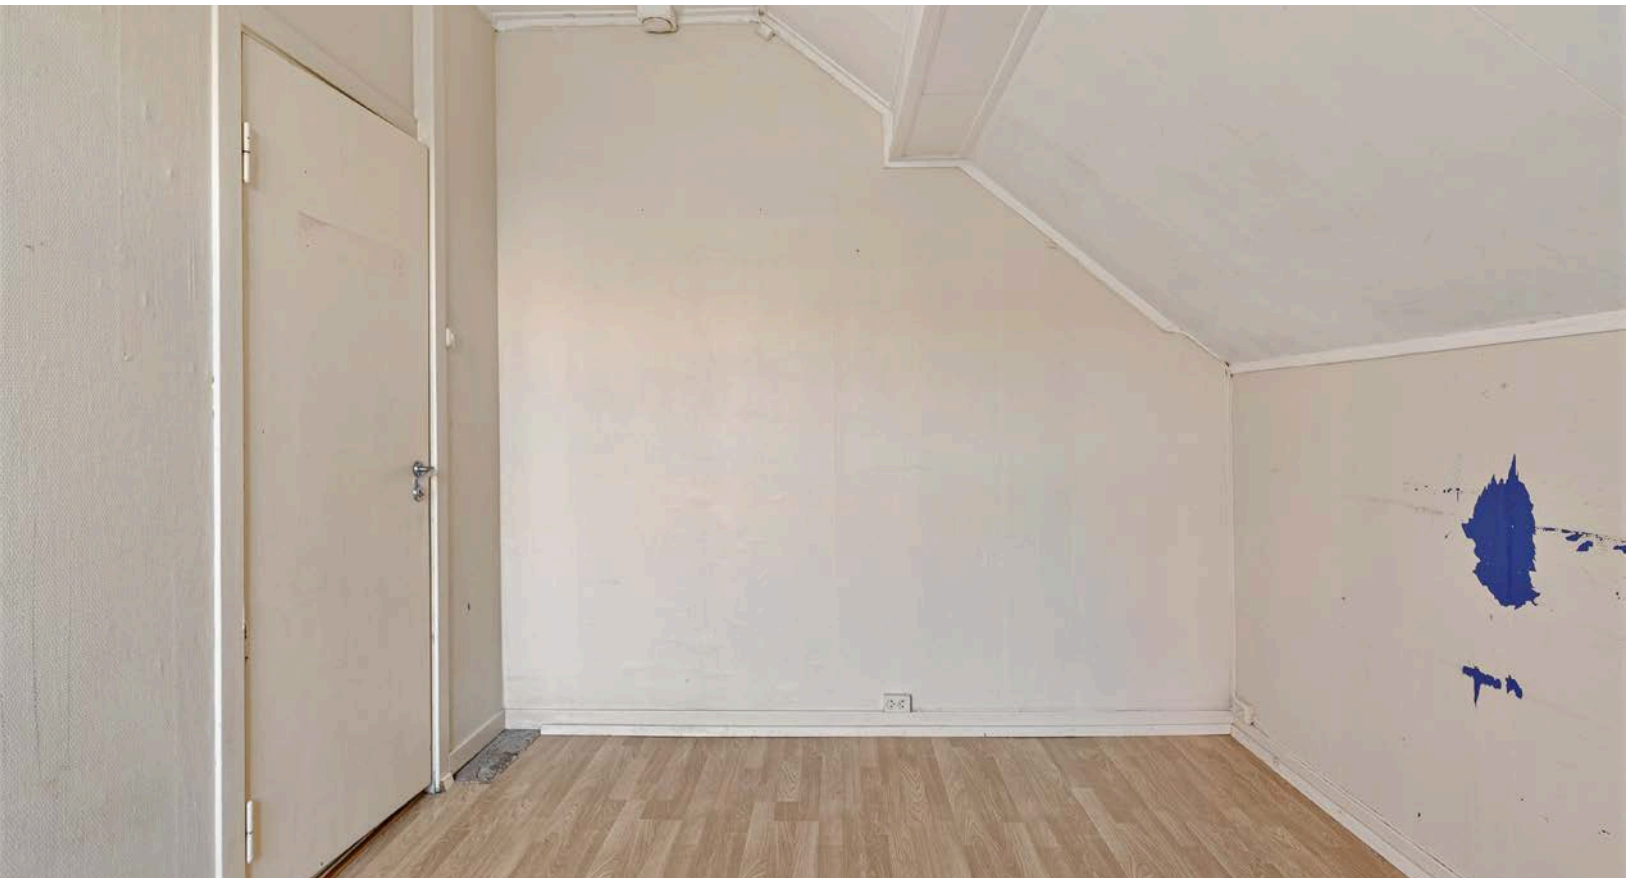
Alle rom og hele boligen har etterslep på vedlikehold og det må derfor påregnes omfattende oppgraderinger av boligen for å tilfredsstille dagens krav til standard.

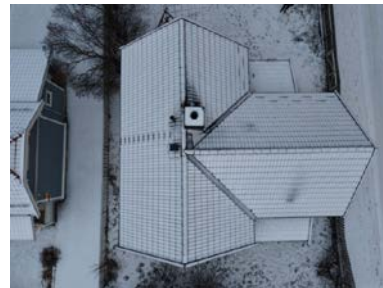
Snødekte takflater

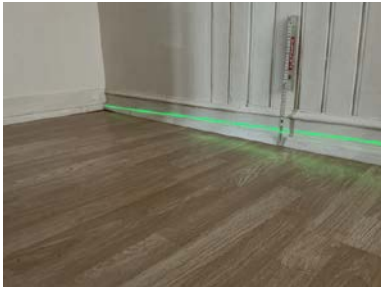
- Etasjeskille/gulv mot grunn: Det er registrert skjevheter i etasjeskiller i loftsetasjen, med målt høydeforskjell fra høyeste til laveste punkt på ca. 35 mm på ett soverom og ca. 40 mm i gang. Det er også registrert knirk i gulv samt bevegelse i vegger ved belastning av gulvet. Forholdene vurderes å ha sammenheng med setninger og/eller utilstrekkelig stivhet i etasjeskilleren. Dersom forholdet forblir uendret, er det økt risiko for videre bevegelse og skadeutvikling i etasjeskiller, overflater og tilstøtende konstruksjoner.

Etasjeskiller er kontrollert med nivelleringslaser.

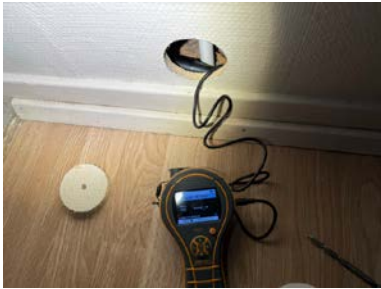
Det er foretatt hulltaking med 73 mm hullbør i nedre del av vegg fra tilstøtende soverom. Undersøkelsen viser ingen tegn til skader eller fukt i konstruksjonen. Piggmåling: under 6 vektprosent.

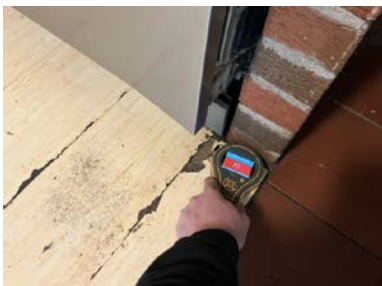
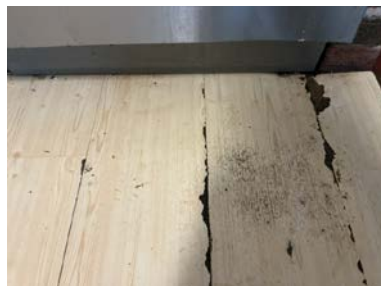
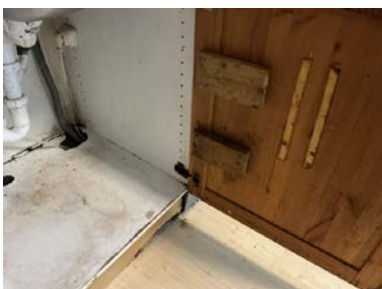
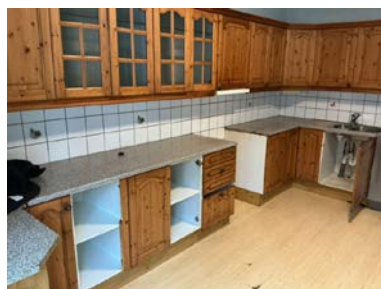
### TG 2 Avtrekk

Det er registrert sterk slitasje på kjøkkeninnredning og overflater. Enkelte fronter mangler, det er skader på innredningen og svelleskader i gulv. Det er registrert utslag ved fuktsøk som indikerer aktiv fuktpåvirkning, med størst utslag i området ved oppvaskmaskin. Forholdet vurderes å ha sammenheng med lekkasje eller fuktbelastning fra oppvaskmaskinen.

Den pågående fuktpåvirkningen innebærer økt risiko for videre skadeutvikling i gulv, kjøkkeninnredning og tilstøtende konstruksjoner. Årsak til fuktpåvirkningen bør avklares og utbedres. Skadet kjøkkeninnredning og berørte overflater bør skiftes ut.

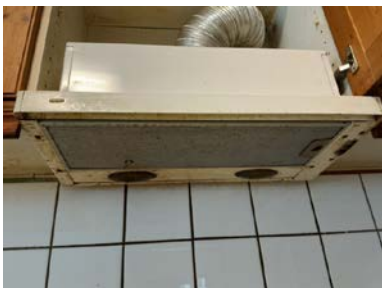
Manglende funksjonstesting og redusert ventilasjonsfunksjon medfører økt risiko for opphopning av fukt, lukt og fett i kjøkkenområdet. Ventilator bør rengjøres grundig slik at funksjon kan kontrolleres, og det bør gjennomføres nødvendig vedlikehold eller utskifting dersom tilfredsstillende funksjon ikke oppnås.

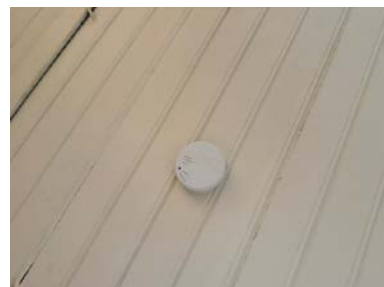
**Ja** Det er registrert enkelte defekte røykvarslere som mangler batterier. Forholdet innebærer økt risiko for at brann ikke varsles i tide, med alvorlige konsekvenser for personsikkerhet og materielle verdier. Batterier bør monteres umiddelbart, og røykvarslere bør kontrolleres, testes og eventuelt skiftes ut for å sikre fungerende brannvarsling.
