# Tilstandsrapport

Enebolig

Hjortevegen 38, 2030 NANNESTAD

Rapportdato: 16.05.2025

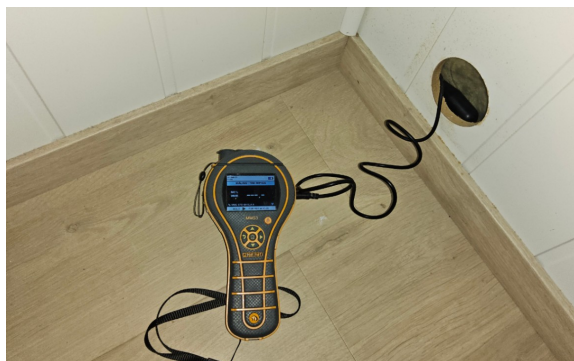
Hulltaking er foretatt uten å påvise unormale forhold. Hulltaking er foretatt på soverom. Fuktkvotemåling (vekt%) i konstruksjonen ble målt til 0-6.

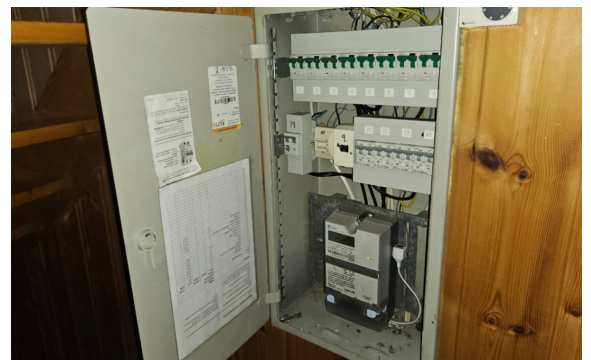
10. Er det tegn på at kabelinnføringer og hull i inntak og sikringsskap ikke er tette, så langt dette er mulig å sjekke uten å fjerne kapslinger?  
**Nei**
11. Finnes det kursfortegnelse, og er den i samsvar med antall sikringer?  
**Ukjent**
12. Foreta en helhetsvurdering av det elektriske anlegget, dets alder, allmenne tilstand og fare for liv og helse. Bør det elektriske anlegget ha en utvidet el-kontroll?  
**Ja** Anlegget er ikke dokumentert i sin helhet, og det er ikke utført kontroll av anlegget siste 5 år iht. NEK 405-2. Det anbefales derfor på generelt grunnlag at det utføres en slik konotroll.
