# Tilstandsrapport

Enebolig

Maudalsgata 3 , 4307 SANDNES

Befaringsdato: 10.02.2026

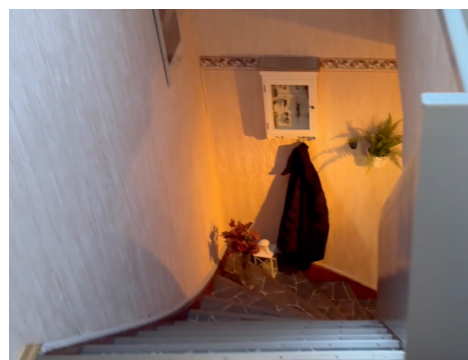
Foto viser innvendig trapp mellom 1. og 2. etasje.

Trapp byttes ved eget behov/ ønske.

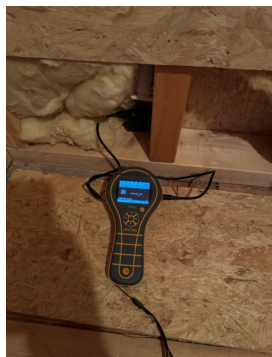
Inspeksjon er foretatt ved å fjerne inv. Plate i kott mot dusj. Fuktmåling er foretatt uten å påvise unormale forhold.

Foto viser fuktmåling i lukket konstruksjon bak dusj.

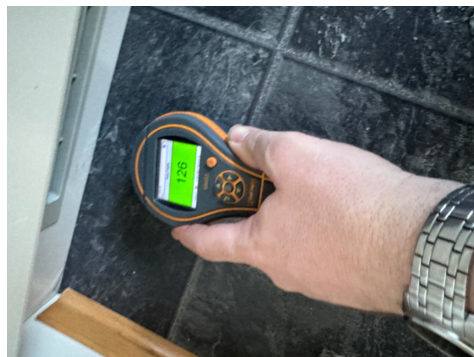
Foto viser overflatesøk på overflater, relativt like verdier på befaringsdagen.

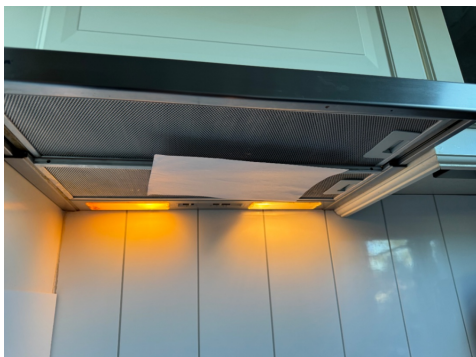
Foto viser test av avtrekk.

Avtrekk anbefales å holdes under jevnlig rens og byttes ved behov.

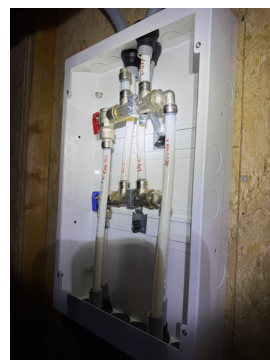
Foto viser rørskap for rør-i-rør system.

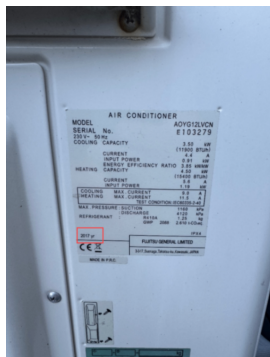
Utvendig varmepumpe, datoført 2017.

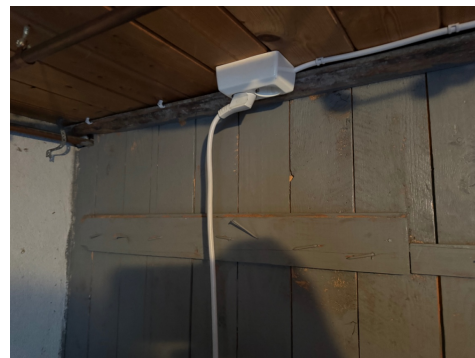
Foto viser tank tilknyttet stikk i tak.

Fast strømtilkobling må etableres for å lukke avviket. Krav kom i 2010 for varmtvannstanker over 2000 W, og i 2014 for varmtvannstanker over 1500 W.

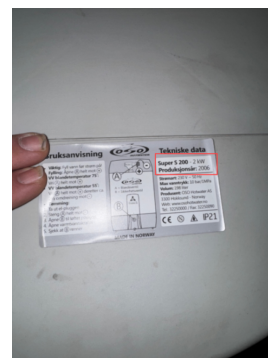
Foto viser alder på varmtvannstank.

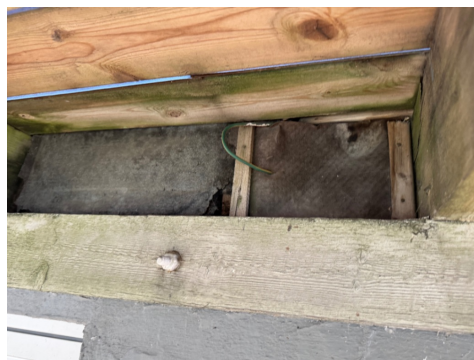
Joringskabel som kommer frem under terrasse.

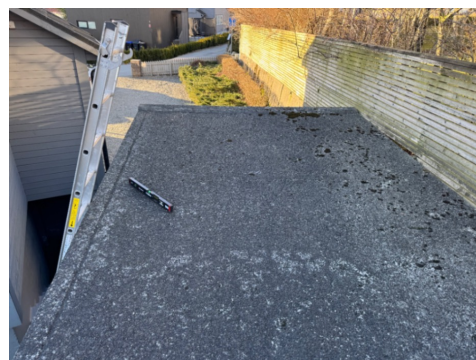
Foto viser tak på garasje og forstøtningsmur med rekkverk mot nabo.

Støttemur anbefales å holde under jevnlig kontroll (halvårlig/ årlig), ved større utvikling til grove sprekker må det påregnes tiltak.
