Maudalsgata 3, 4307 SANDNES

**Enebolig beliggende i et etterpurt  
og populært boligområde  
Nydelig utsikt - garasje!**

| Tilstandsrapport ..... | 57 |

Befaringsdato: 10.02.2026

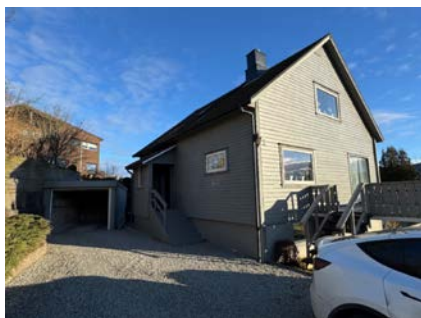
Foto viser manglende snøfangere på taket.

Snøfangere må etableres for å lukke avviket.  
Kostnadsestimat gjelder kun for snøfanger.

**Kostnadsestimat: 20 000 - 100 000**

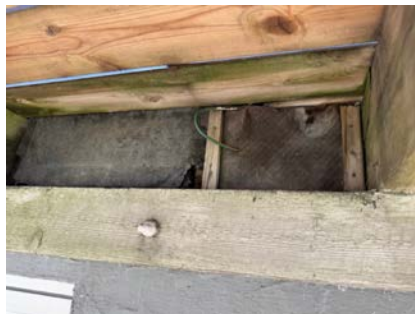
Joringskabel som kommer frem under terrasse.
