Livollen 24, 4484 ØYESTRANDA

**Øyesletta - Enebolig m/dobbel  
garasje + atv garasje. Carport med  
ekstra høyde! Stor garasje/  
verksted.**

# Enebolig m/dobbel garasje + atv garasje. Carport med ekstra høyde! Stor garasje/verksted.

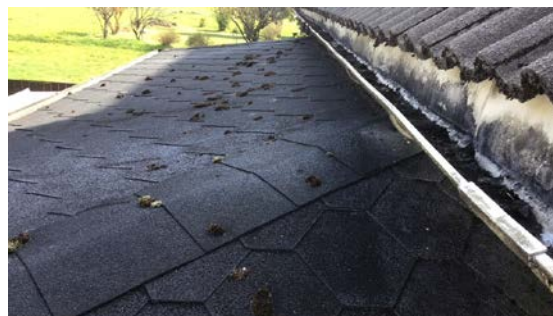
- Mer enn halvparten av forventet brukstid er passert på taktekingen.
  - Mer enn halvparten av forventet brukstid er passert på undertak.
- Generelt fremstår takstein med normal aldringstegn og værslitasje. Det er registrert noe mose på takflaten, noe som medfører at taksteinen vil utsettes for økt fukt belastning. Dette kan medvirke at brukstid reduseres.

Utskifting av takstein/undertak takteking nærmer seg.  
Mose bør fjernes fra taksteinen for å unngå unødvendig for belastning. Jevnlig vedlikehold av takstein vil kunne bidra til at brukstiden kan forlenges noe.

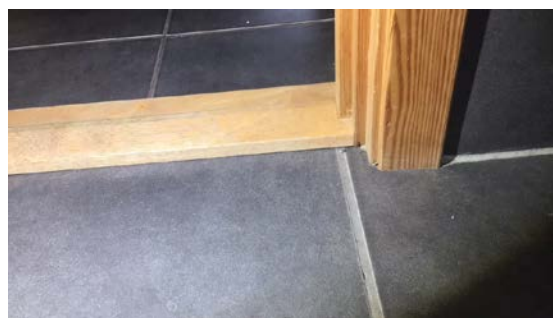
**!** **Våtrom > Kjeller > Bad/vaskerom > Sluk, membran og tettesjikt** [Gå til side](#)  
Membran kan ikke konstateres (ikke synlig og det foreligger heller ikke dokumentasjon).  
-Det mangler oppkant under dør med fare for lekkasje ut av rommet

Mangler oppkant under dør

-Det må etableres oppkant under dør
