Tilstandsrapport

Enebolig

Slettsjøveien 7, 6570 SMØLA

Befaringsdato: 02.09.2024

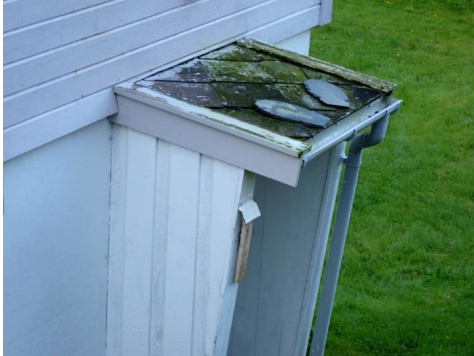
! TG 2 Nedløp og beslag

Renner og nedløp i stål og plast. Standard vindskibord med 2 bord i høyden.

- Det er ikke tilfredsstillende bortledning av vann fra taknedløp ved grunnmur.
- Det er påvist avvik i beslagløsninger.
- Det mangler snøfangere på hele eller deler av taket, men det var ikke krav om dette på byggemeldingstidspunktet.
- Mer enn halvparten av forventet brukstid er passert på renner/nedløp/beslag.

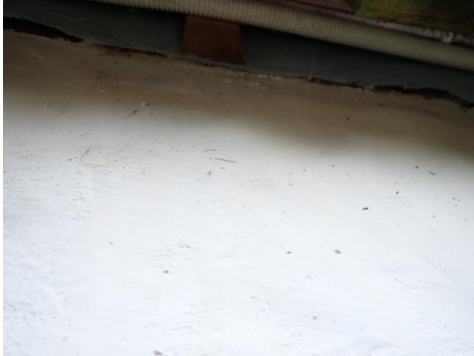
! TG 2 Takkonstruksjon/Loft

- Det er begrenset/dårlig ventilering av takkonstruksjonen.
- Det er påvist fuktskjolder/skader i takkonstruksjonen.

synlige fuktskjolder. Dette stammer trolig fra lekkasjer fra før bytte av taktekket. Ved måling av fukt ved stikk kontroll måles ikke unormale fuktverdier. Lufting er noe begrenset ved at isolasjon ligger helt i undertaket og sperrer for gjennomlufting.

- Det må gjøres nærmere undersøkelser.

Anbefaler å sikre god lufting.

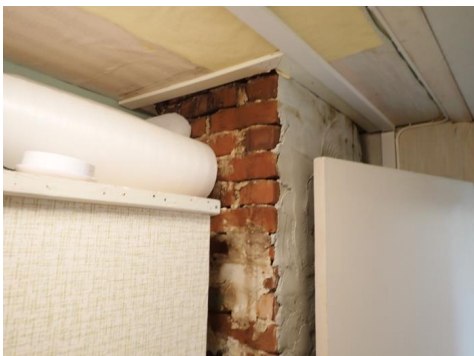
TG 3 Rom Under Terreng

Det er i bod, åpen konstruksjon. Fuktkontroll er foretatt i synlig svill. Fukt er registrert.

- Det er gjennom målinger påvist høyt fuktnivå i trevegger i underetg./kjeller, det er derfor ikke foretatt hulltaking
- Det er påvist indikasjoner på noe fuktgjennomtrenging inn i kjellermur.
- Det er påvist synlige fukt/råteskader i treverk i underetg./kjeller, hulltaking er derfor ikke nødvendig

- Det må foretas tiltak for å utbedre årsak til fukt-/råteskadene samt utbedre råteskadene
- Det anbefales at alt treverk i kjeller fjernes og at kjelleren har mest mulig åpne murkonstruksjoner med god utlufting.

Kostnadsestimat: 50 000 - 100 000

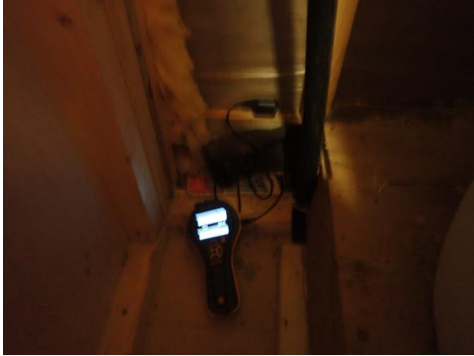
KJELLER > BAD

! TG 3 Tilliggende konstruksjoner våtrom

Hulltaking er ikke foretatt, da det er tilgang for fuktmåling fra bod mot bad. Måling viser 18,5.

- Hulltaking er ikke foretatt da det allerede er påvist andre avvik i våtsonen.
- Ved andre fuktundersøkelser enn hulltaking, er det påvist indikasjoner på fuktskader.

- Det må foretas tiltak for å lukke avviket.

Badet bør renoveres. Kostnad er tatt med under "generell"

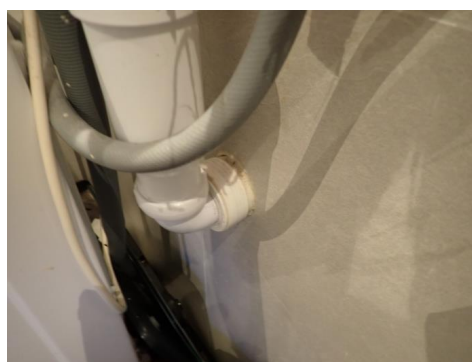
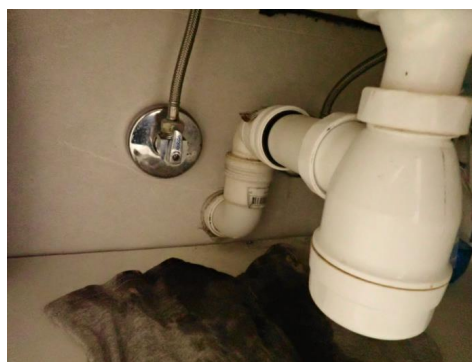
1. ETASJE > BAD

! TG 1 Sluk, membran og tettesjikt

Synlig vinylbelegg klemt i sluk

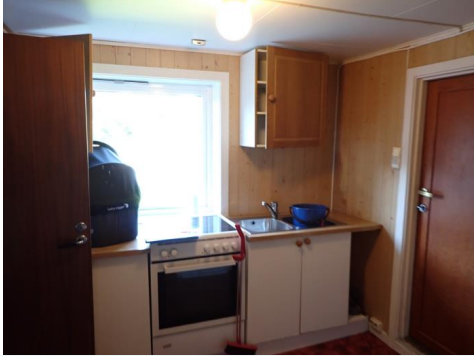
KJELLER > KJØKKEN

! TG 3 Avtrekk

- Det må foretas nærmere undersøkelser og tiltak for å etablere ventilasjon.

Kostnadsestimat: 10 000 - 50 000

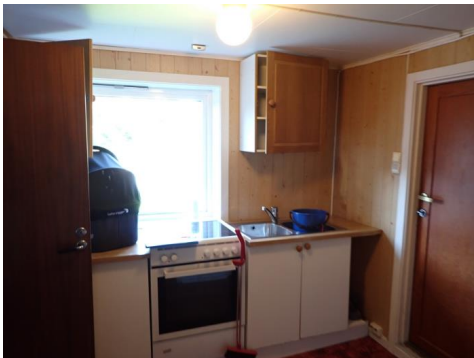
1. ETASJE > KJØKKEN

! TG 2 Overflater og innredning

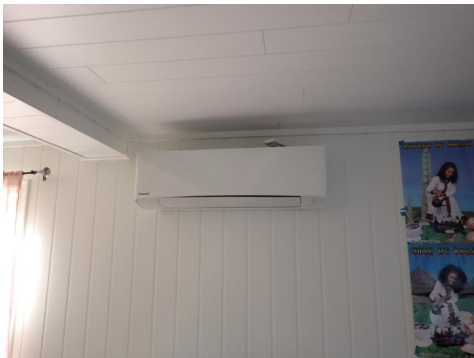
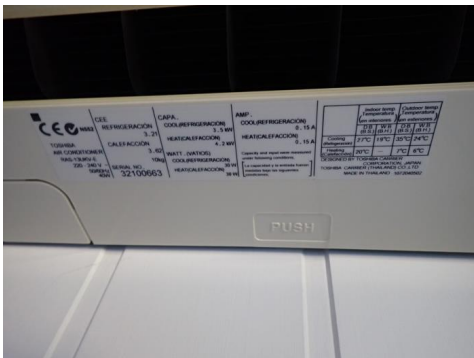
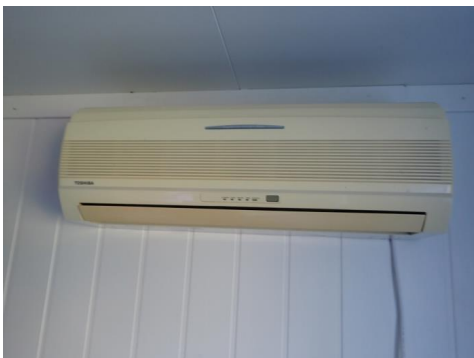
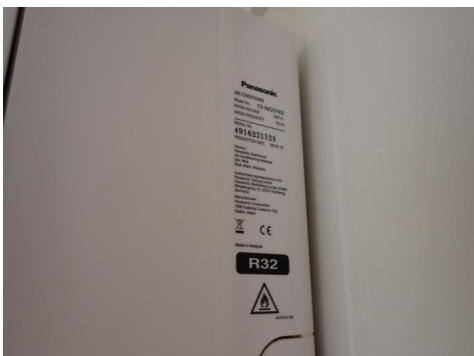
Det er montert to varmepumper i boligen. En i stue (fra 2018) ,og en i kjellerstue (ukjent år). De er ikke funksjonstestet.

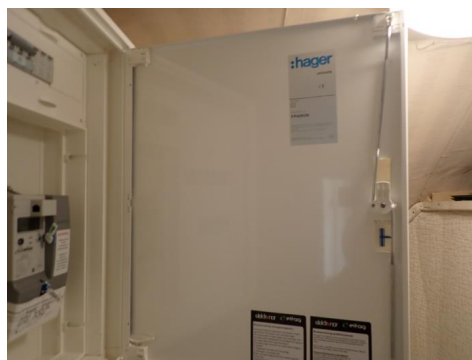
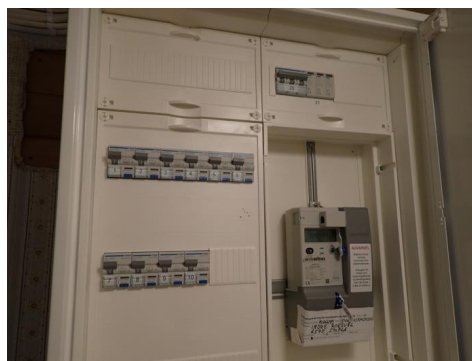
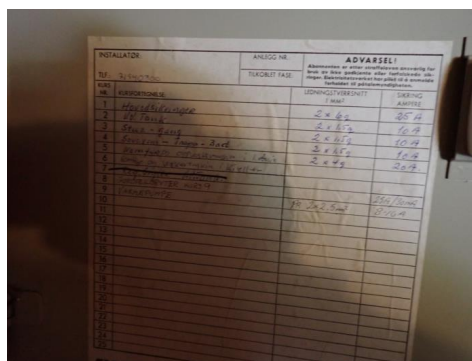
Takstmann er ikke EL fagmann og deler av anlegget er skjult. På generell grunnlag anbefaler DSB(Direktoratet for Sikkerhet- og Beredskap) kontroll av EL anlegg hvert 5. år. Kostnadsestimat i rapporten her, er for en EL-kontroll og hensyntar ikke eventuelle fremtidige påkostninger for utbedring av eventuelle avvik.

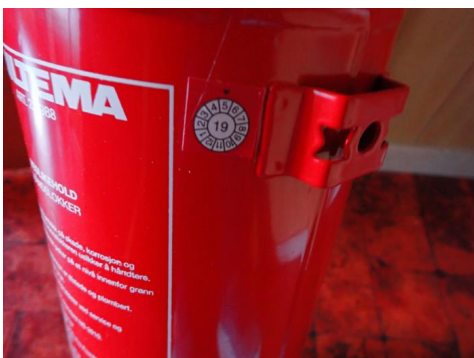
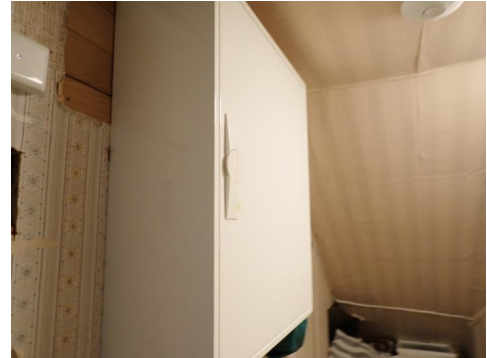
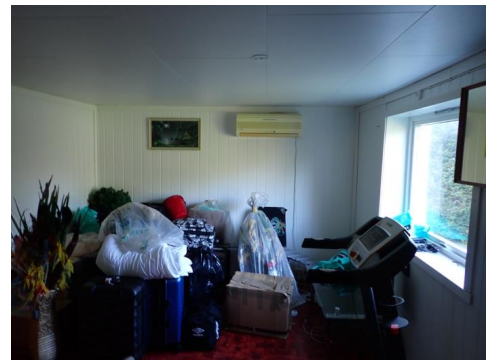
Røykvarsler og slukkeapparat

1. Er det mangler for brannslukningsutstyr i boligen iht. forskriftskrav på søknadstidspunktet, men minst Byggeforskrift 1985?
Nei
2. Er det skader på brannslukningsutstyr eller er apparatet eldre enn 10 år?
Nei
3. Er det mangler på røykvarsler i boligen iht. forskriftskrav på søknadstidspunktet, men minst Byggeforskrift 1985?
Ukjent
4. Er det skader på røykvarslere?
Ukjent Røykvarslere er ikke funksjonstestet av takstmann

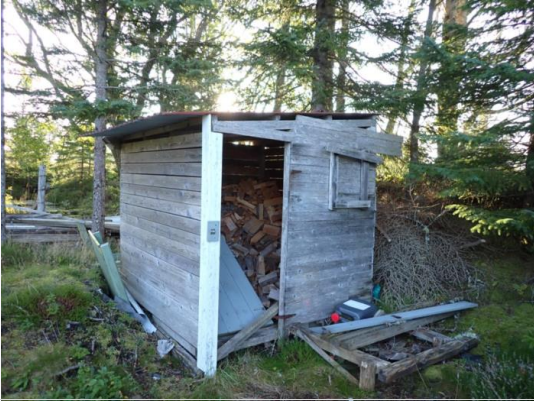
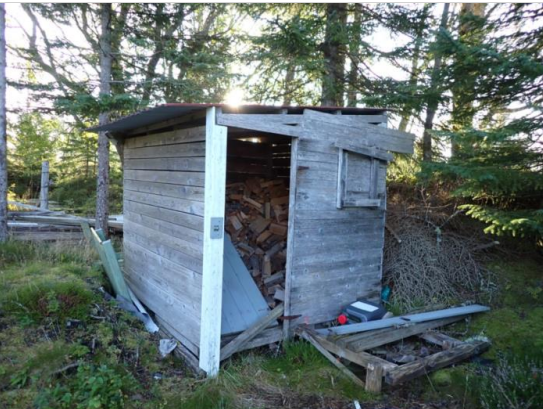
Vedbod

Vedboden er ikke tilstandsvurdert.

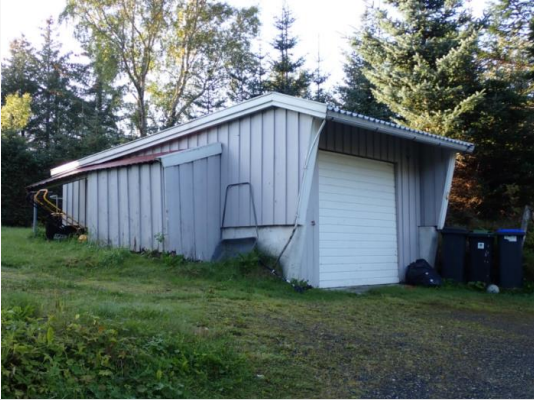
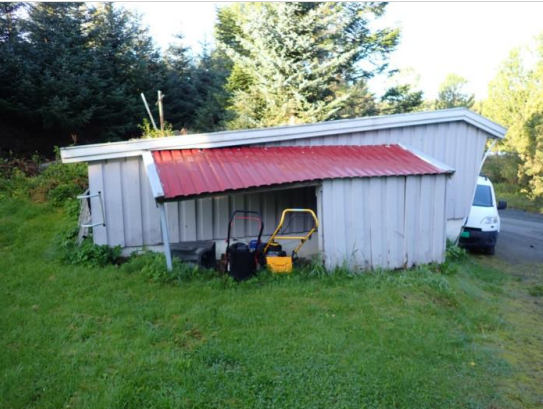
Garasje satt opp på støpt plate. Yttervegger av stendere med utvending stående bordkledning. Takformen er et forskjøvet saltak og taket er tekket med bølgeblekkplater. Innvendig er det åpne konstruksjoner. Det er montert en port i front. På siden av garasjen er det bygd en åpen bod. Garasjen er ikke tilstandsvurdert.
