Tilstandsrapport

Enebolig

Boplassveien 9, 1407 VINTERBRO

Befaringsdato: 29.01.2025

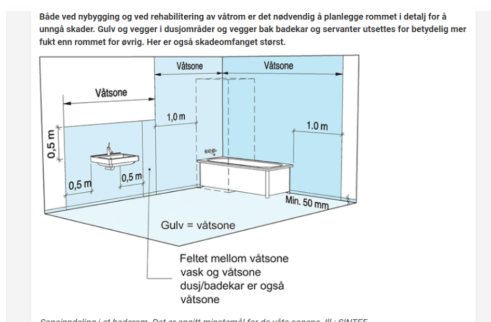
1. ETASJE (HOVEDDEL) > BAD

Det er slukrenne ved vegg i dusjonen og smøremembran med dokumentert utførelse. Dokumentasjon i boligmappa.

Det må event. etableres nye fuger i dusj.

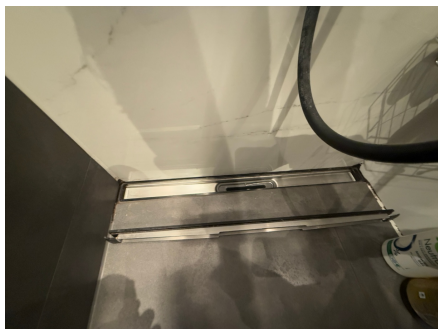
1. ETASJE (HOVEDDEL) > BAD

📍 TG 2 Sanitærutstyr og innredning

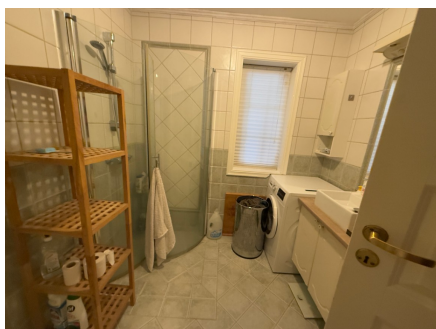
UNDERETASJE (SEPARAT DEL) > BAD/VASKEROM

Bad i u. etasje i separat del, er utstyrt med baderomsinnredning med ovenpåliggende servant og ett-greps bl. batteri, speil, lys, dusjhjørne med glassdører og vegghengt toalett. Opplegg for vaskemaskin.

Bad fra byggeåret.

TG 2 Overflater vegger og himling
