Boplassveien 9, 1407 VINTERBRO

**BO I NATURSKJØNNE OMGIVELSER  
PÅ VINTERBRO**

## Nøkkelinformasjon

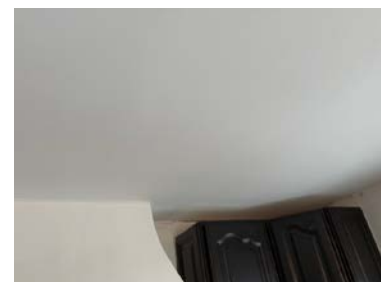
Gjenstående listearbeider i tak på kjøkken.

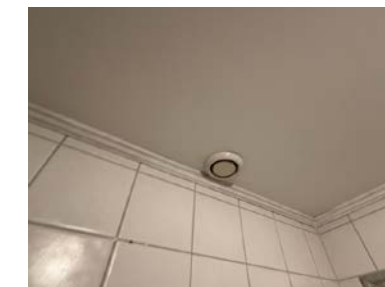
Hull etter oppheng. Anbefales tettet med silicon.

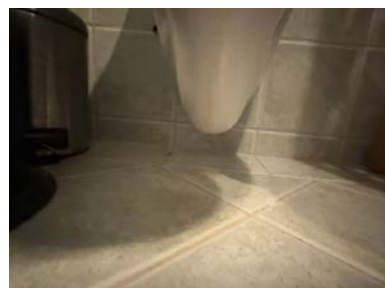
- Det er ikke påvist tilfredsstillende løsning for å synliggjøre lekkasje fra innebygget systerne.
- Det er påvist skader på innredning.

Ingen synlig dreinsåpning under vegghegt toalett.

- Andre tiltak:
- Ved implementering av innebygget systerne var det ikke krav om lekkasjesikring, konstruksjonen bør jevnlig observeres.
- Lokal utbedring må utføres.
