# Tilstandsrapport

Fritidsbolig

Fjellsvardevegen 36, 2890 ETNEDAL

# gnr. 137, bnr. 178

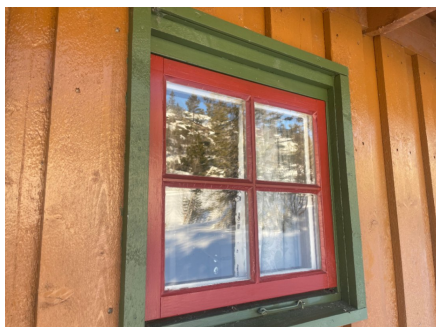
### Vurdering av avvik:

- Det er påvist avvik rundt innsettingsdetaljer.

- Det bør gjøres tiltak for å lukke avviket.

Beslag på vannbrett må etableres.
