# Tilstandsrapport

Enebolig

Skulerudveien 580, 1970 HEMNES

Befaringsdato: 30.07.2025

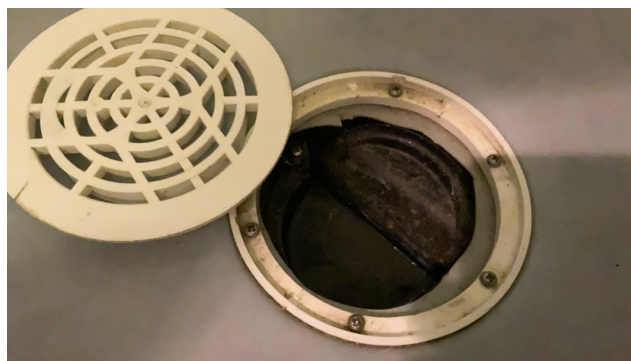
- Det er viktig å merke seg at levetiden til en membran varierer basert på kvalitet, installasjon og bruk. Eldre membraner kan bli sprø og sprekke opp, noe som fører til at de mister sin vanntettende funksjon. Dette kan resultere i vannlekkasjer gjennom vegger og gulv og fuktskader.

- Overvåk tilstanden jevnlig. For å få tilstandsgrad 0 eller 1 må tettesjiktet skiftes ut, men tidspunktet for når dette er nødvendig er vanskelig å si noe om.

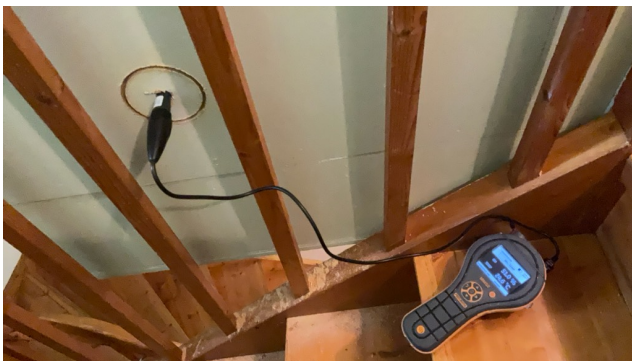
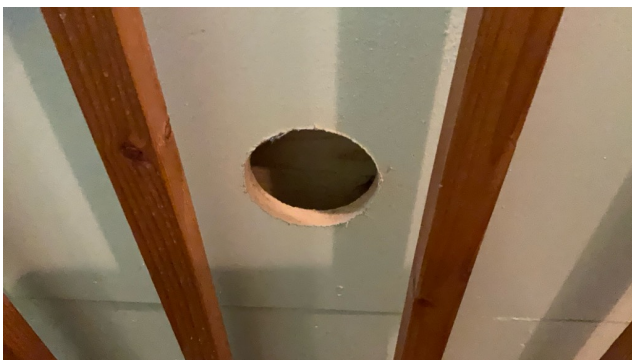
Hulltaking er foretatt uten å påvise unormale forhold.  
Hulltaking ble foretatt i vegg fra trapperom mot våtsone bad.  
Det ble målt relativ luftfuktighet i vegg og det ble gjort visuell inspeksjon.  
Det ble ved målinger og visuell inspeksjon ikke påvist tegn på fuktskader.

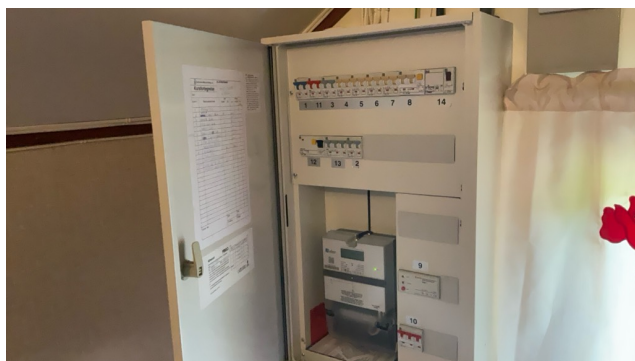
**Ja** Da det ikke er fremlagt noe dokumentasjon på kontroll av det elektriske anlegget, anbefales det på generelt grunnlag utvidet el-kontroll i boligen.
