Skulerudveien 580, 1970 HEMNES

**Romslig og fin enebolig i  
naturskjønne omgivelser - Solrik  
veranda - Dobbelgarasje - Stor  
tomt - Landlig og barnevennlig**

| Tilstandsrapport ..... | 42 |

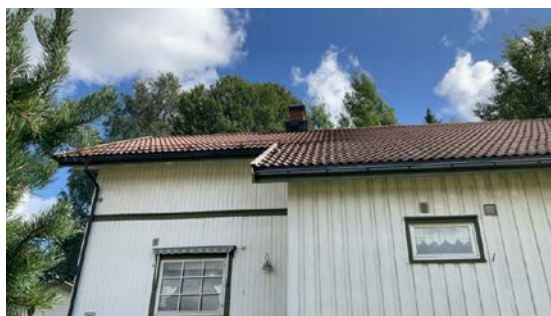
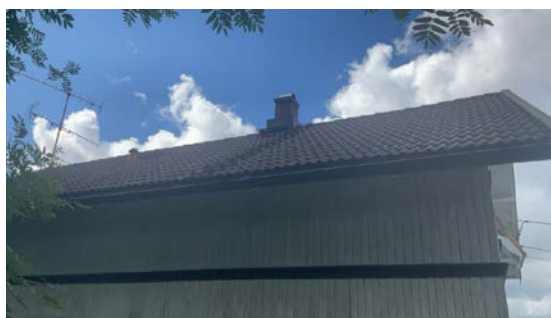
Avvik: Det mangler snøfangere på hele eller deler av taket, men det var ikke krav om dette på byggemeldingstidspunktet. Mer enn halvparten av forventet brukstid er passert på renner/nedløp/beslag. Deler av takrenner/beslag er fra år 2000 og deler er av eldre dato.

- Det er ikke krav om utbedring av snøfangere opp til dagens krav.
- Overvåk tilstanden jevnlig. For å få tilstandsgrad 0 eller 1 må beslag/renner/nedløp skiftes ut, men tidspunktet for når dette er nødvendig er vanskelig å si noe om.

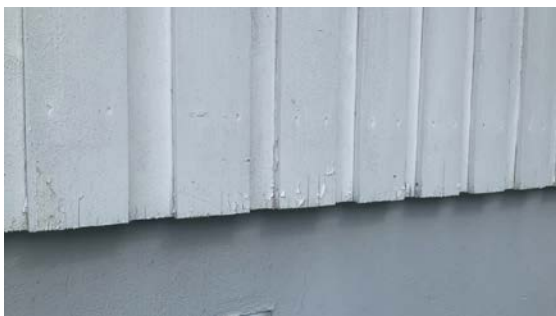
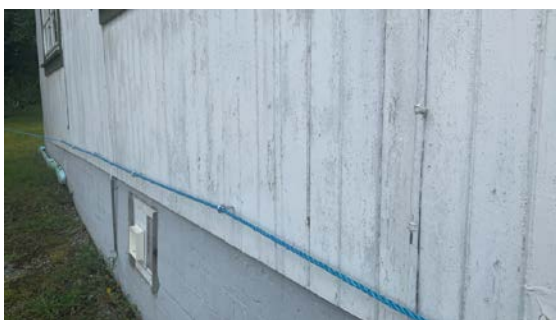
### TG 2 Veggkonstruksjon

Avvik: Det er ingen eller liten lufting i nedre kant av kledning mot grunnmur. Det er værslitt/oppsprukket trevirke/trepaneler.

Utvendig kledning har malingsflass, misfarging, svertesopp mm. Kledningen har et generelt behov for vask og overflatebehandling. Det ble ikke påvist noen råteskader, dog kan dette ikke utelukkes.

Veggene har bindingsverkskonstruksjon fra respektive byggeår. Fasade/kledning har stående treborkledning.

- Det bør foretas tiltak for å bedre lufting av kledningen.
- Lokal utbedring/utskiftning bør utføres.
- Uten tilstrekkelig lufting bak bordkledningen kan fuktighet som trenger inn bak bordene eller gjennom veggen innenfra ikke tørke opp. Dette skaper ideelle forhold for råtesopp og muggvekst.

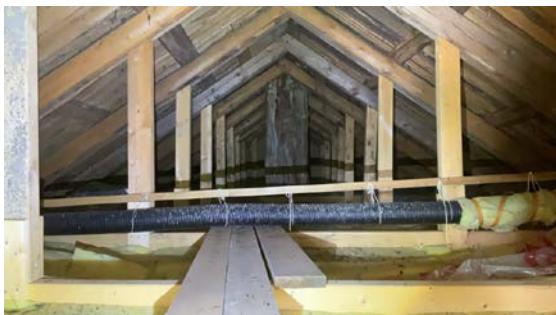
## TG 2 Takkonstruksjon/Loft

Avvik: Det er avvik: Det er spor etter mus på loftet med mye muselort.

Det er misfarget undertak med fuktskjolder rundt pipen som trolig er på grunn av gammel lekkasje ved pipen. Ingen kjent lekkasje ved pipen i dag, men dette bør undersøkes nærmere med befarings av taket/taktekkingen.

Det må gjøres tiltak mot mus med musetetting eller andre tiltak mot mus.

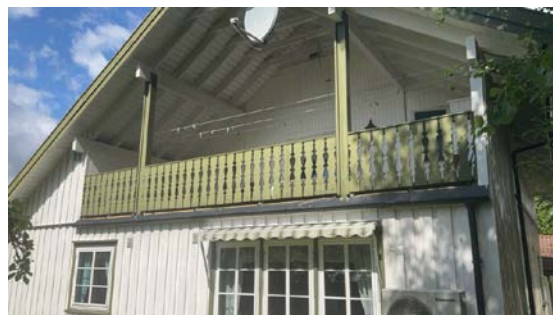
### Konsekvens/tiltak

- Rekkverkshøyde må endres for å tilfredsstille krav på byggemeldingstidspunktet.
- Tidspunkt for utskiftning av tettesjikt/membran nærmer seg ut ifra alder på dagens tekking.

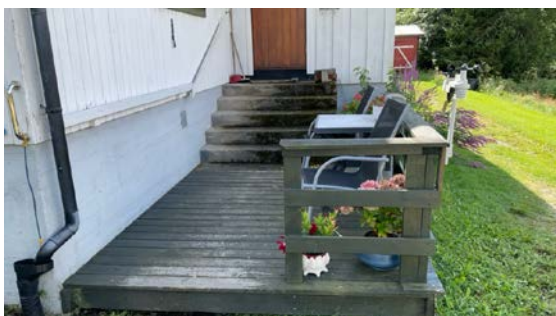
## 1 TG 3 Utvendige trapper

### Vurdering av avvik:

- Rekkverk må monteres for å lukke avviket.

Kostnadsestimat: 10 000 - 50 000

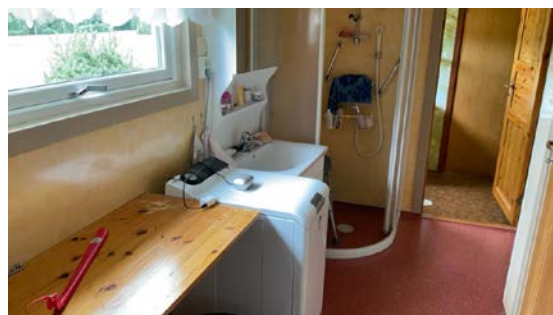
### 1. ETASJE > BAD/VASKEROM

## ! TG 2 Overflater vegger og himling

- Det er vindu/dør med ikke fuktbestandige materialer i våtsonen (ved vask, dusj, badekar, osv.), løsningen eller byggematerialet er uegnet.
- Våtromsplater er ikke montert fagmessig.

- Det må foretas lokal utbedring.
- Uegnede materialer må fuktbeskyttes/utskiftes.

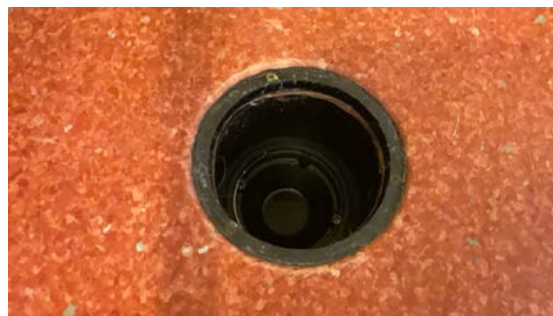
### 1. ETASJE > BAD/VASKEROM

#### 1 TG 2 Sanitærutstyr og innredning

Servantskapet har en del slitasje og det er riss/krakellering i porselenet i servanten.

- Ved andre fuktundersøkelser enn hulltaking, er det påvist indikasjoner på fuktskader.

Det er fuktskjolder i trepanel i himling under baderommet.

Det ble gjort fuktmålinger med stikkelektroder i treverket som viste høye fuktverdier, som indikerer fuktskade i gulvet rundt sluket.

- Det må foretas tiltak for å lukke avviket.

Ytterligere undersøkelser må utføres for å avdekke omfanget av skadene.  
Kostnadsestimat er vurdert for lokal utbedring av gulvet rundt sluket.  
Dersom baderommet skal totalrehabiliteres må det forventes en høyere kostnad.

**Kostnadsestimat: 50 000 - 100 000**

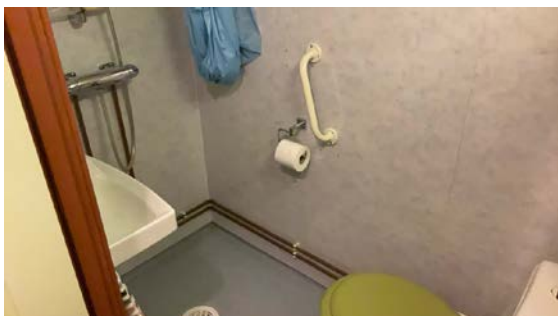
2. ETASJE > BAD/WC

## 1 TG 2 Overflater vegger og himling

- Det er vindu/dør med ikke fuktbestandige materialer i våtsonen (ved vask, dusj, badekar, osv.), løsningen eller byggematerialet er uegnet.
- Våtromsplater er ikke montert fagmessig.

- Det må foretas lokal utbedring.
- Uegnede materialer må fuktbeskyttes/utskiftes.

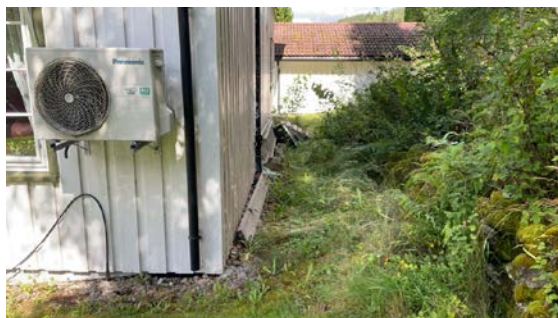
## 1 TG 2 Utvendige vann- og avløpsledninger

Utvendige avløpsrør er av plast og er fra ca. 2010 iht. eier.  
Utvendige vannledninger er av plast (PEL) og er av eldre ukjent alder.  
Avløpet går til minirensanlegg på eiendommen.  
Vannforsyning er fra privat brønn/vannkilde som er felles med naboeiendommen.

- Det er ikke behov for utbedringstiltak siden anlegget fungerer i dag, men ut ifra alder kan skader plutselig oppstå på eldre anlegg.
- Innhent dokumentasjon, om mulig.
