# Tilstandsrapport

Boligbygg med flere boenheter

Hjeramoen 16D , 2072 DAL

Befaringsdato: 13.01.2026

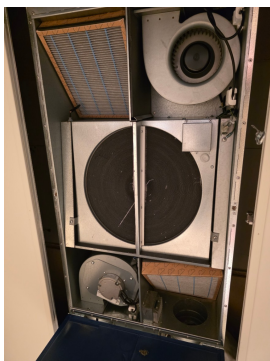
Hjemmelshaver viser til faktura fra Robyvent med beskrivelse: Utbedring av ventilasjon, Ny vifte ferdig monter - tilluft, Rens av ventilasjonskanaler - (inkl. demontering av ventilfeste samt rengjøre og funksjonsteste, brannspjeld med smeltesikring. Og rengjøring av kombiboks ute), Tillegg - ny avtrekksventil på bad, Avtrekksventil 125mm hvit plast (hentet og montert), Ny vifte som er montert på tilluft har 5 års garanti fra 17.02.2026. Det var antydninger til at vifte på avtrekk begynte å lage noe mer lyd enn vanlig.

Basert på utbedringer vurderes ventilasjon til TG1.

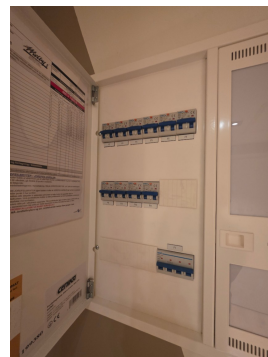
## Generell kommentar

Undertegnede takstmann har ikke fagkompetanse/spesialkompetanse til å utføre kontroll av elektriske anlegg og elektriske installasjoner. Det stilles strenge krav til kompetanse for kontroll av elektriske anlegg. Det anbefales på generelt grunnlag at registrert/autorisert elektroinstallatør/kontrollør foretar en kontroll av hele det elektriske anlegget.
