# Tilstandsrapport

Fritidsbolig

Nedre Sisselrotkampen 8 , 2848 SKREIA

Befaringsdato: 27.01.2026

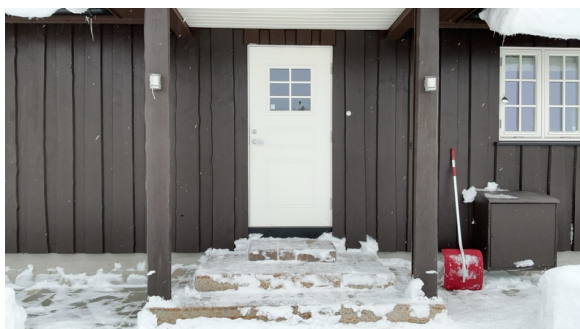
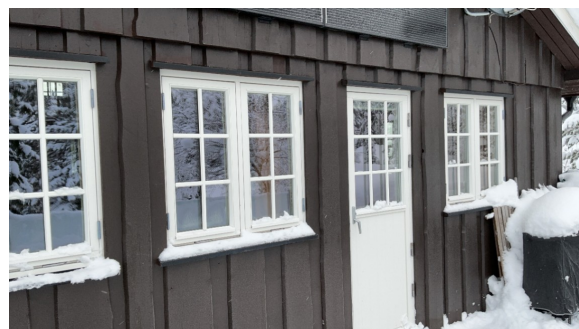
Ytterdør i treverk med 2-lags energiglass.

Balkongdør i treverk med 2-lags energiglass.

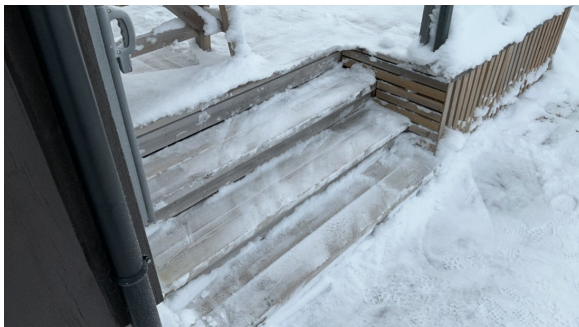
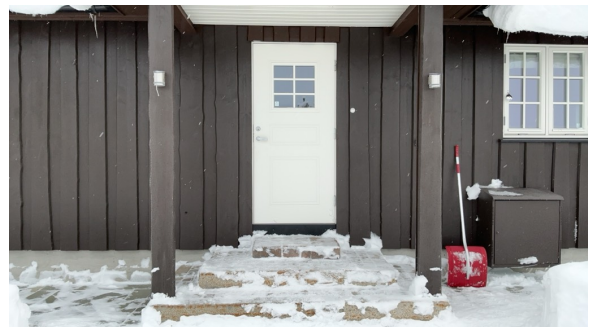
## 1 TG 1 Utvendige trapper

Overbygget inngangsparti med trapp/veranda utført i betong/mur, overbygg utført i trekonstruksjoner.

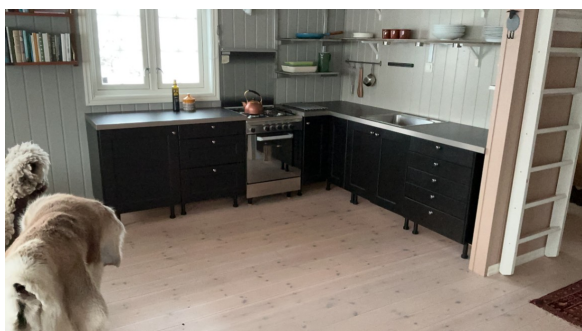
#### TG 1 Overflater og innredning

Kjøkkeninnredning med laminerte skrog, profilerte fronter og laminert benkeplate med kjøkkenkum. Det er plass til frittstående komfyr på gass. Lekasjestopper og gassalarm anbefales montert på utsatte steder.

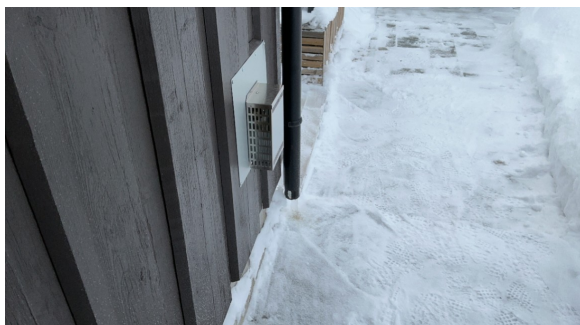
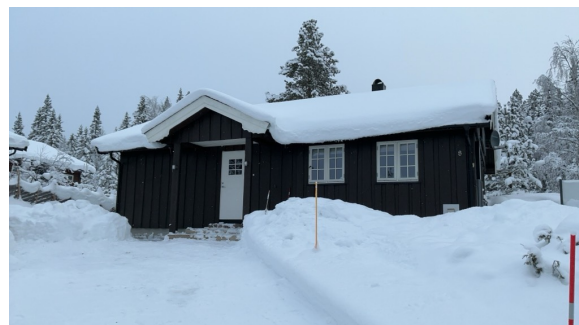
## TG 0 Terrengforhold

Skrånet tomt.

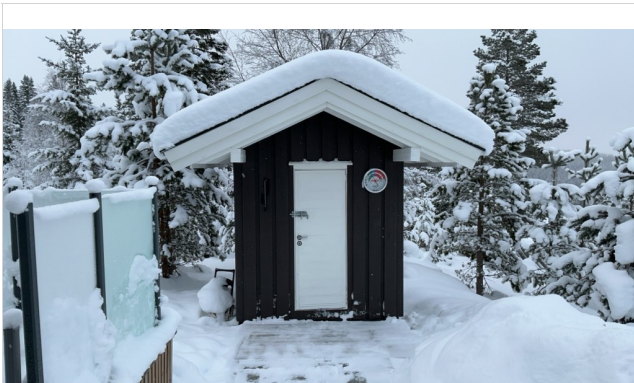
## Bod

Uthus o.l. er ikke teknisk vurdert på linje med bolighuset. Tilstandsgrad er derfor ikke angitt.

Bygget er ikke tilstandsvurdert ihht Forskrift til avhendingslova og NS3600. Dette er kun en enkel beskrivelse.
