# Tilstandsrapport

Boligbygg med flere boenheter

Rosenvinges vei 14 , 1523 MOSS

Befaringsdato: 06.11.2025

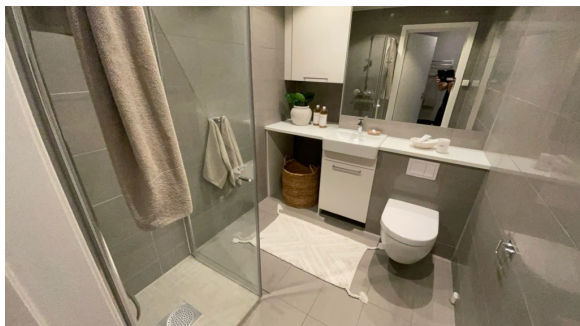
## 5. ETASJE > BAD

### TG 2 Overflater vegger og himling

- Det er vindu/dør med ikke fuktbestandige materialer i våtsonen (ved vask, dusj, badekar, osv.), løsningen eller byggematerialet er uegnet.

- Dersom det ikke gjøres tiltak, kan dette medføre oppfukning, oppsvelling og forringelse av materialer over tid og fuktskader på tilstøtende konstruksjoner.
- Uegnede materialer må fuktbeskyttes/utskiftes.

- Det er mulighet for at det kan forekomme vannlekkasje på våtrommet hvor vann ikke vil gå til sluk.
- Det er påvist at noen fliser har bom (hulrom under).
- Det er påvist avvik i fallforhold til sluk i forhold til krav i forskrift på byggetidspunktet.

- Dersom tiltaket ikke utføres, kan dette over tid føre til at flisene løsner eller sprekker, spesielt ved belastning eller bevegelser i konstruksjonen.
- Eventuelt lekkasjevann fra utstyr utenfor dusjsone vil ikke ha en naturlig vei til sluket. Dette kan føre til at vann samler seg på gulvet og potensielt renner ut av rommet eller trenger inn i konstruksjonen.
- Gjennomføre ytterligere undersøkelser og foreta utbedring av skade.

Det bør utføres undersøkelser på avslutning av tettesjikt ved dør, da det kan være fare for lekkasje ut av rommet i en lekkasjesituasjon. Om membran ikke går i en høyde 25 mm over topp slukrist ved dør, må det utføres lokale utbedringer ved dør.

Lokale utbedringer med bom på fliser, i forbindelse med et slikt arbeid kan det avdekkes skjulte mangler som sprekker i konstruksjonen eller man kan utføre arbeid som skader membran/tettesjikt.

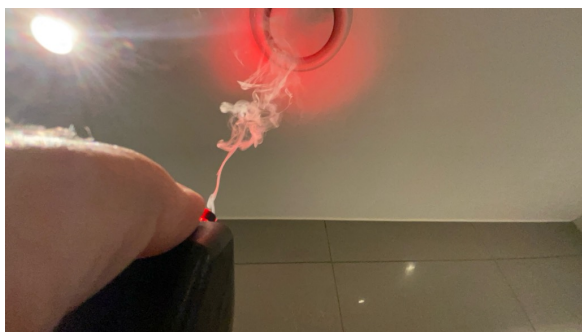
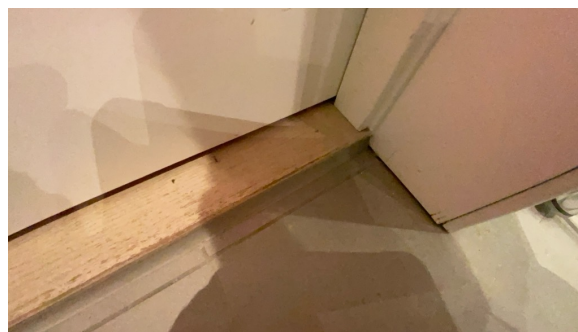
## 5. ETASJE > BAD

### TG 0 Tilliggende konstruksjoner våtrom

Det er ikke mulig å måle i svill av metall. Det er utført måling i trestender i hullet uten funn av høye fuktverdier.

Det er i tillegg utført søk med fuktindikator type Protimeter MMS 3 inne i baderom mot våt sone uten at dette viser høyere verdier en referansen for rommet.
