Nyvegen 5 A, 2312 OTTESTAD

BEKKELAGET / OTTESTAD

Tilstandsrapport

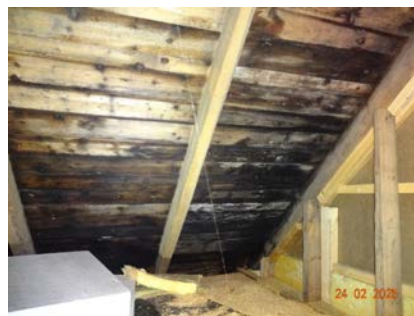
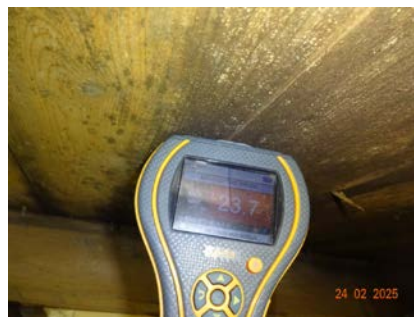
- Det er begrenset/dårlig ventilering av takkonstruksjonen.
- Det er påvist andre avvik:

Det er påvist fuktmerker/svertesopp og muggsopp i undertak.

Ved bruk av fuktmåler i undertak ble det registrert forhøyede verdier.

Må påregne reparasjoner av undertak. anbefaler ytterligere undersøkelser av taktekking.

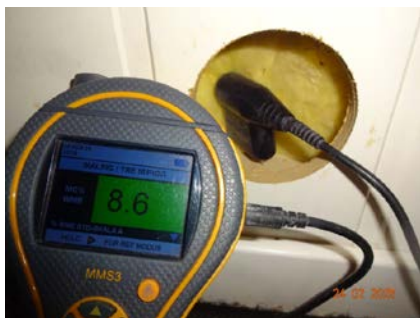
Hulltaking er foretatt nederst på delevegg mot våtsonen. Ved bruk av fuktmåler ble det ikke registrert unormale verdier.

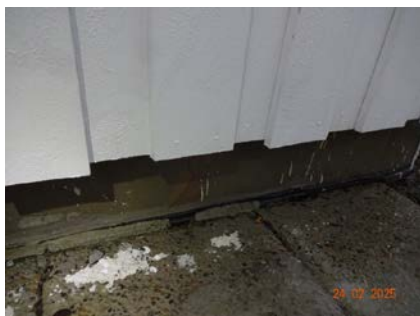
Forstøtningsmur av betong ved inngang til kjeller. Montert rekkverk.
