# Tilstandsrapport

Boligbygg med flere boenheter

Morkvegen 40 , 2080 EIDSVOLL

Oppdragsnr.: 22668-1003

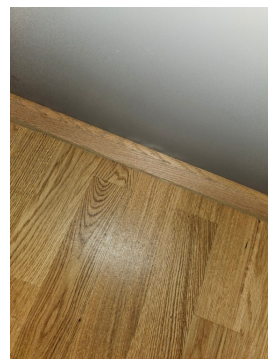
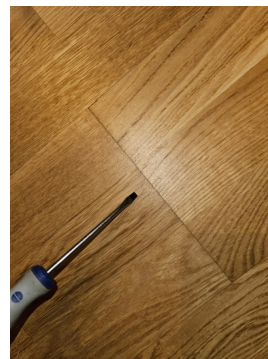
Gulv fremstår i grei stand, men det er små fuktsveller i gang. Resterende gulvflater vurderes å ha normal slitasje etter alder og bruk.

Bilde av parkettgulv i gang
