# Tilstandsrapport

Kjedehus

Kveldsolgata 44, 8618 MO I RANA

Rapportdato: 21.05.2026

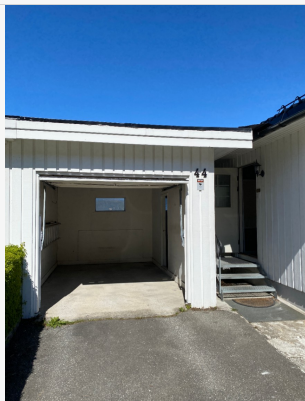
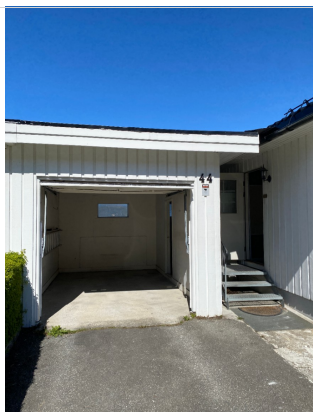
## Garasje

I himlingen på garasjer er det tatt ut en liten del pga. en tidligere liten taklekkasje. Dette er i flg. opplysninger gitt under befaringen ble lekkasje utbedret ved at det ble lagt ny papp over lekkasjepunktet og det har siden ikke vært inntrenging av vann gjennom taket.
