Tilstandsrapport

Vogts gate 17, 0474 OSLO

Befaringsdato: 06.12.2024

Autorisert foretak: Alpha Taksering AS

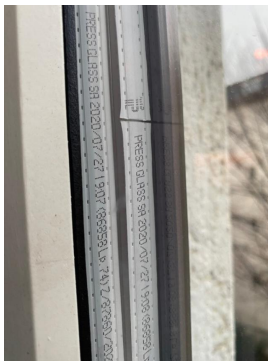
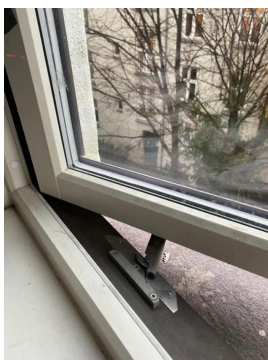
Vinduene vurderes å være i funksjonell stand. De tilfeldig valgte vinduene som ble funksjonstestet fungerte tilfredsstillende. Alle vinduene er ikke testet ved åpning, og det vil derfor kunne forekomme avvik på vinduer som ikke er funksjonstestet.

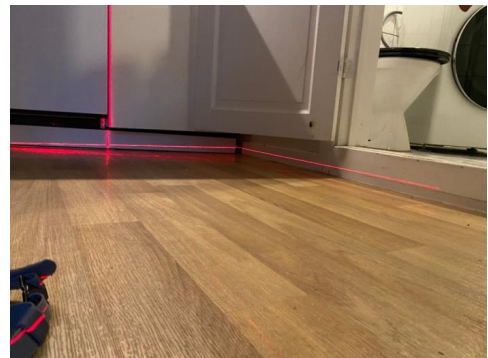
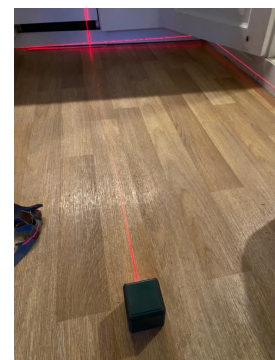
Ingen umiddelbare tiltak er påkrevet, da dette er normalt for bygårder i området og er av eldre dato.

Det vil imidlertid sjelden være økonomisk rasjonelt å rette av gulvene som et enkeltstående tiltak i en bolig som dette. Dersom boligen en gang skal renoveres, kan man vurdere et slikt tiltak.

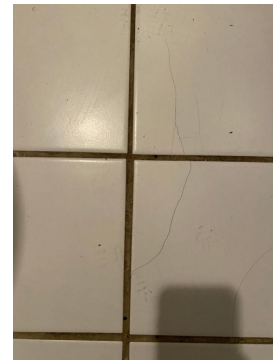
4. ETASJE > DUSJ/WC

Det er ved befaring noe svertesopp på fuger i dusj.
Det er registrert mindre riss og sprekker i fuger.

Våtrommet bør påregnes renoverert på bakgrunn av generell alder.

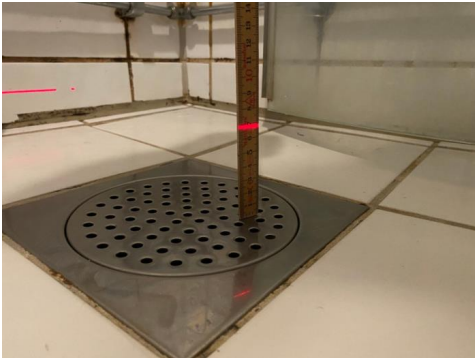
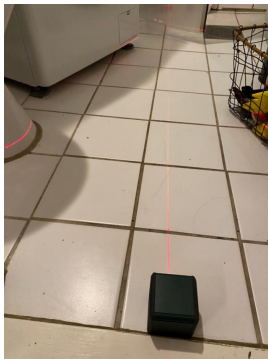
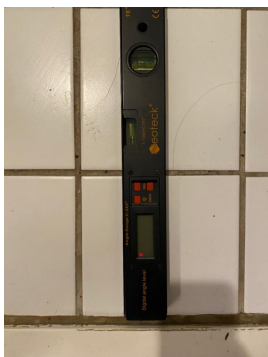
Sluk, membran og tettesjikt er vurdert i sluk, uten synlige avvik.

Membran er ikke videre undersøkt da dette er skjult.

Dokumentasjon bør fremskaffes dersom mulig.

Våtrommet bør påregnes renoverert på bakgrunn av generell alder.

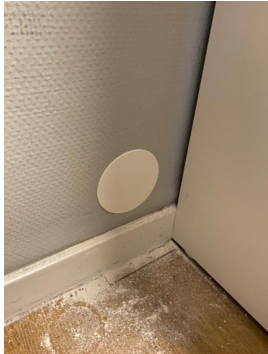
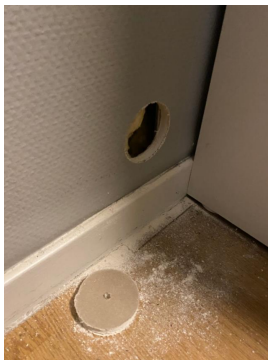
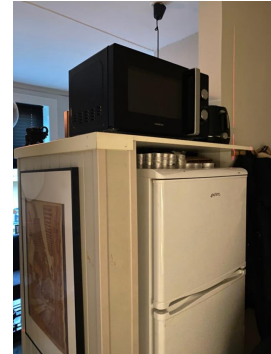
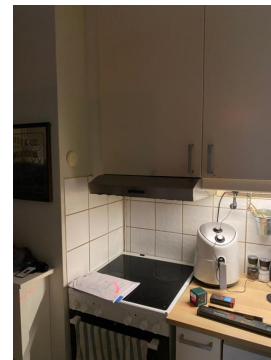
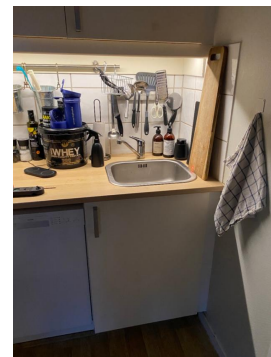
Hulltaking er utført i bakenforliggende konstruksjon bak servantskap fra soverommet på grunn av fastmontert garderobeskap på soverommet. Det er ikke registrert funn av fukt i det kontrollerte området. Øvrige vegger på våtrommet vender mot yttervegg og naboseksjon.
