# Tilstandsrapport

Enebolig

Gamlevegen 2, 2270 FLISA

Rapportdato: 13.02.2025

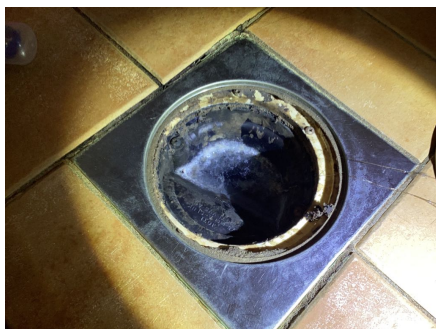
## 1. ETASJE > BAD

### TG 2 Sanitærutstyr og innredning

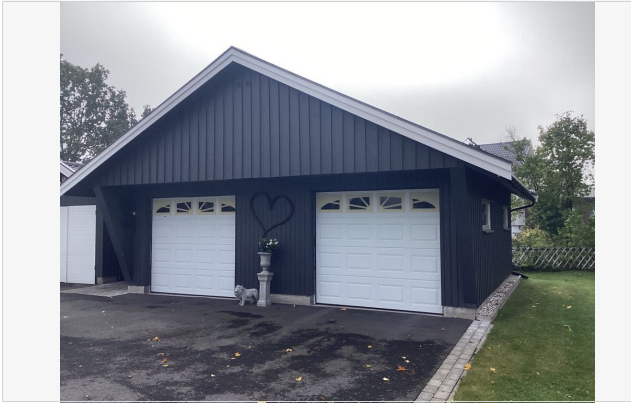
## Garasje

Bygget er ikke tilstandsvurdert ihht Forskrift til avhendingslova og NS3600. Dette er kun en enkel beskrivelse.

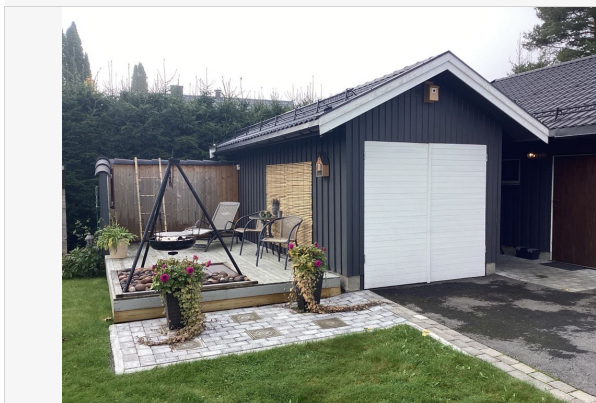
## Uthus

Bygget er ikke tilstandsvurdert ihht Forskrift til avhendingslova og NS3600. Dette er kun en enkel beskrivelse.
