# Tilstandsrapport

Enebolig

Favnabøvegen 6, 5582 ØLENSVÅG

Befaringsdato: 09.12.2024

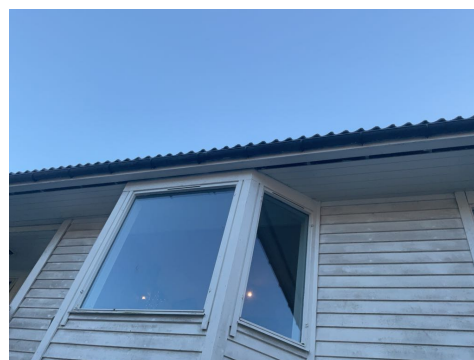
- Det mangler snøfangere på hele eller deler av taket, men det var ikke krav om dette på byggemeldingstidspunktet.
- Det mangler tilfredsstillende adkomst til pipe for feier.
- Mer enn halvparten av forventet brukstid er passert på renner/nedløp/beslag.
- Takrenner har punktvis lekkasjer.

- Lokal utbedring må utføres.
- Overvåk tilstanden jevnlig. For å få tilstandsgrad 0 eller 1 må beslag/renner/nedløp skiftes ut, men tidspunktet for når dette er nødvendig er vanskelig å si noe om.
- Stigetrinn for feier må monteres.

Det kan ikke utelukkes at det kommer krav om å oppgradere stigetrinn til dagens forskrifter.  
Reparere lekkasjer i takrenner.

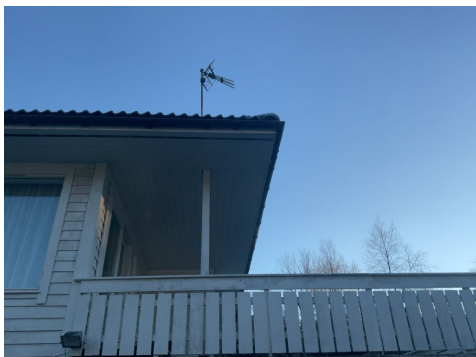
## ! TG 2 Veggkonstruksjon

Bindingsverk av tre .  
Liggende kledning av tre. Da kledning er fra 1987 må det forventes at det er enkelte råteskader i kledning.

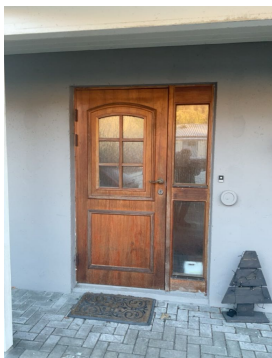
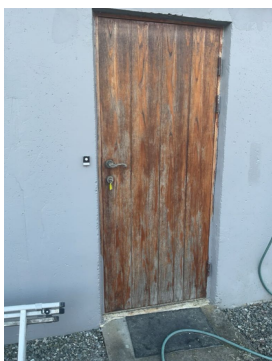
- Det er påvist andre avvik:

- Det må foretas tiltak for å lukke avviket.

Overflatebehandle dører.

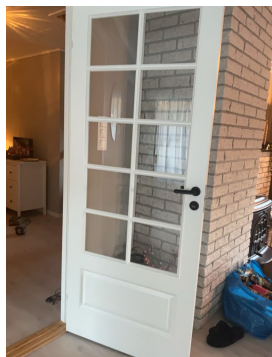
## ! TG 2 Innvendige dører - 2

- Det er påvist avvik som tilsier at det bør foretas tiltak på enkelte dører.

- Enkelte dører må justeres.

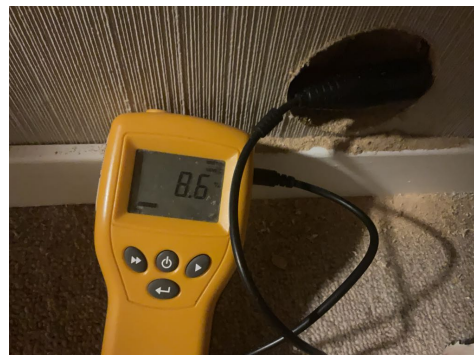
KJELLER > BAD LEILIGHET

**TG 3** Generell

- Våtrommet må totalrenoveres. Alle forhold med tettesjikt, våtsone, sluk m.m. må dokumenteres.

**Kostnadsestimat: 100 000 - 300 000**

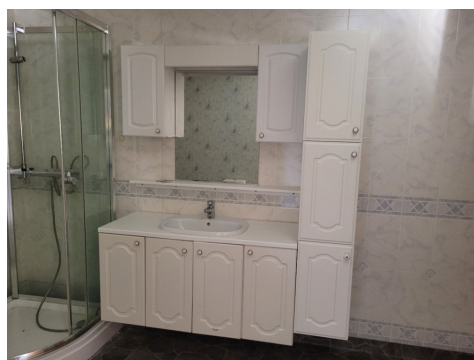
KJELLER > BAD LEILIGHET

**TG 1** Tilliggende konstruksjoner våtrom

Det ble ved befaring oppdaget vannskade i vegg på bad,, Vannskade er nå utbedret av Ocab AS. Det er derfor ikke foretatt ny hultaking

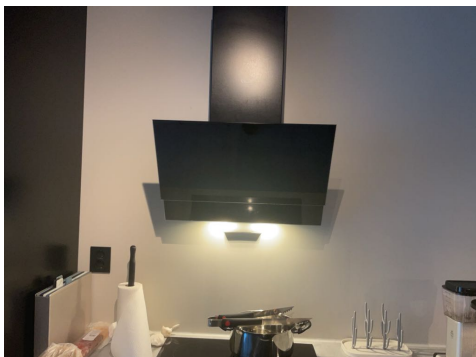
KJELLER > STUE/KJØKKEN LEILIGHET

## ! TG 2 Overflater og innredning

- Det er påvist andre avvik:

På grunn av alder må det påregnes reparasjoner/utskifting av kjøkken.

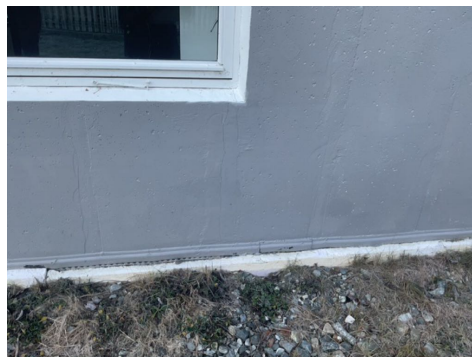
Fuktsikring er ikke synlig.

- Tiltak for redrenering rundt boligen kan ikke utelukkes.
- Det bør gjøres lokale tiltak.
- Overvåk tilstanden jevnlig. For å få tilstandsgrad 0 eller 1 må dreneringen skiftes ut, men tidspunktet for når dette er nødvendig er vanskelig å si noe om.
- Det må foretas tiltak for å lukke avviket.

Montere toplist på grunnmursplast.
