Tilstandsrapport

Boligbygg med flere boenheter

Hammarmyra 75, 8626 MO I RANA

Rapportdato: 21.02.2025

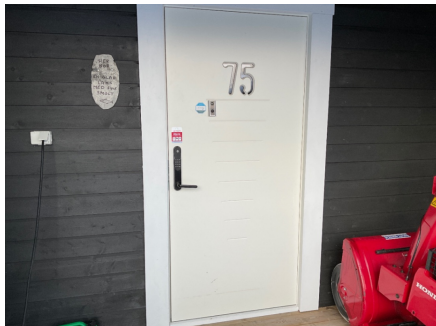
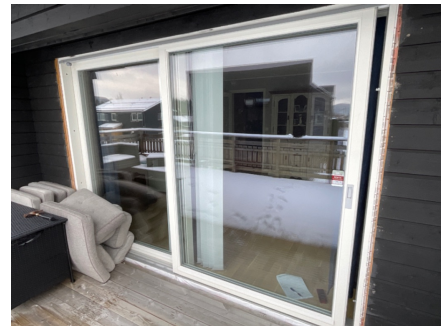
TG 1 Dører

Bygningen har malt hovedytterdør og skyvebalkongdør i malt tre.

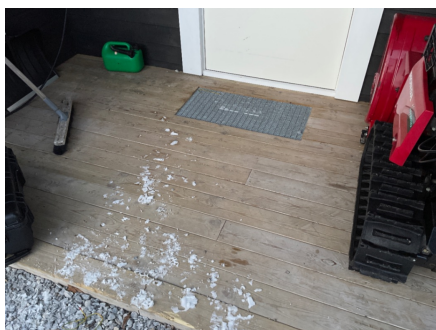
TG 1 Balkonger, terrasser og rom under balkonger

Terrasse utført i trekonstruksjoner, impregnert konstruksjonsmateriale.
Tekket med impregnerte terrassebord.

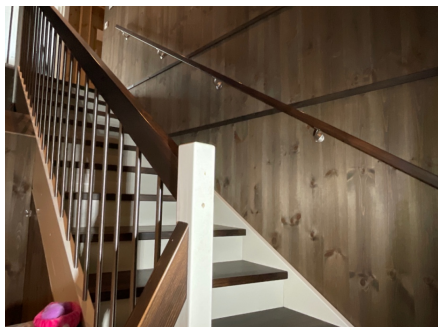
TG 1 Innvendige trapper

Boligen har malt tretrapp med heltretrinn og stålspiler i rekkverk.

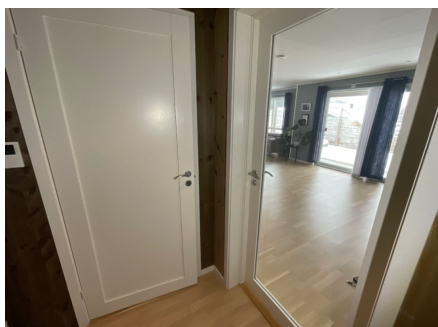
TG 1 Innvendige dører

Malte, slette, formpressede innerdører.
Utført i papp og trekonstruksjoner. Med glassfelt i hele høyden inn til stuen.

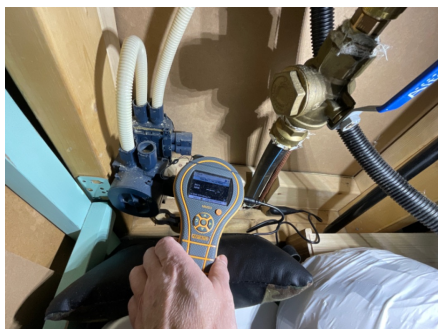
TG 0 Tilliggende konstruksjoner våtrom

Hulltaking er foretatt uten å påvise unormale forhold. Hulltaking er foretatt i åpen vegg under rør i rør skap. Fuktkvotemåling (vekt%) i konstruksjonen ble målt til 0.

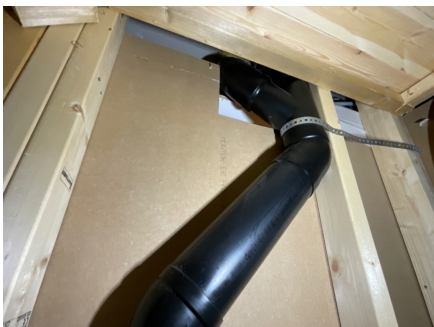
TG1 Avløpsrør

Det er avløpsrør av plast.

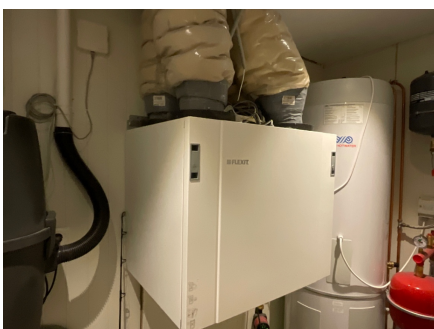
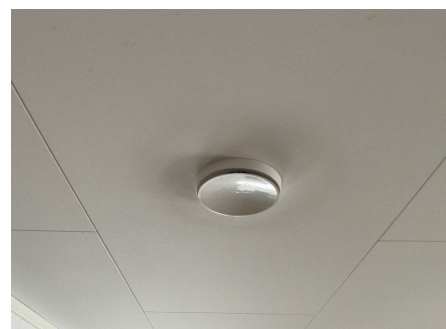
TG1 Ventilasjon

Boligen har Flexit balansert ventilasjon.

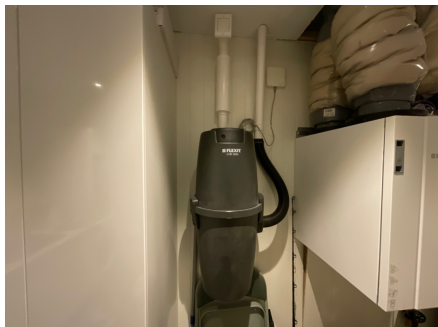
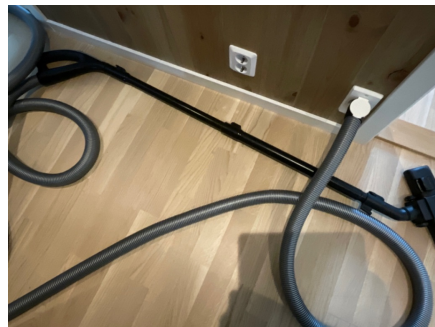
TG1 Andre VVS-installasjoner

Sentralstøvsuger av typen Flexit CVR 3000.
Motor plassert i vaskerom.

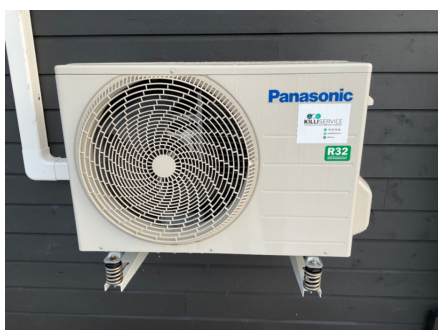
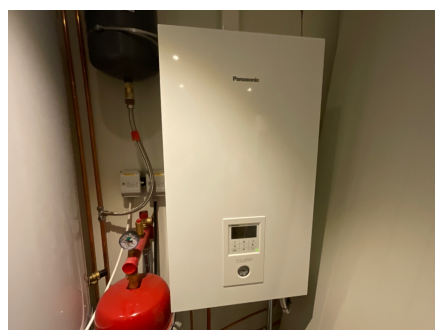
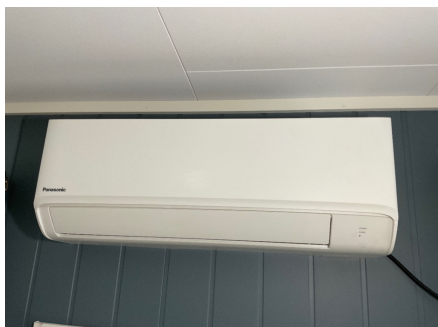
TG 1 Varmesentral

Det er installert varmepumpe av typen Panasonic produsert i 2022. Luft til vann pumpe. I tillegg er det Panasonic luft til luft varmepumpe fra 2022 med innedel plassert i stuen.

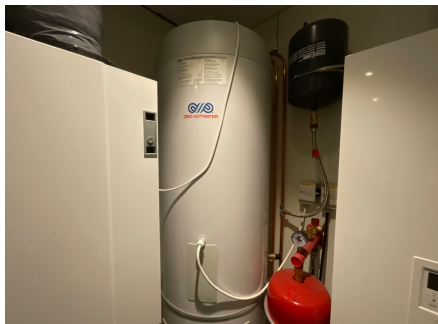
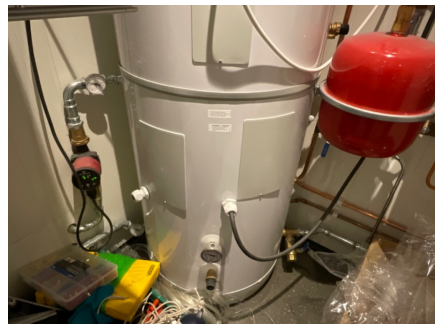
TG 1 Varmtvannstank

Varmtvannstanken av merket OSO produsert i 2020 på ca. 200 liter. I tillegg er det en ekstra tank som ved strømbrydd skal holde vannbåren gulvvarme med varmtvann i ca 72 timer.

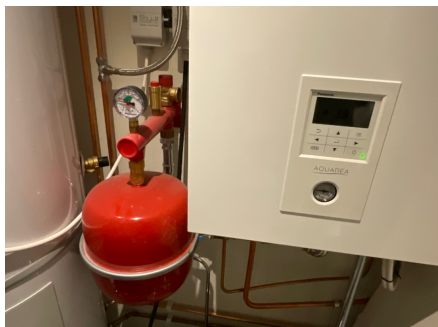
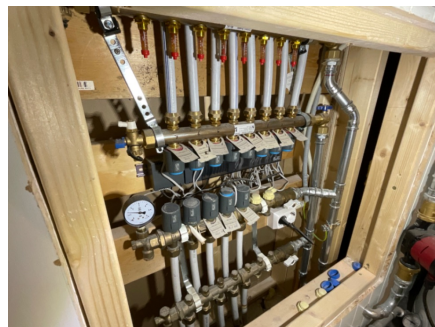
TG 1 Vannbåren varme

Luft til vann pumpe. Vannbåren varme i alle gulv.

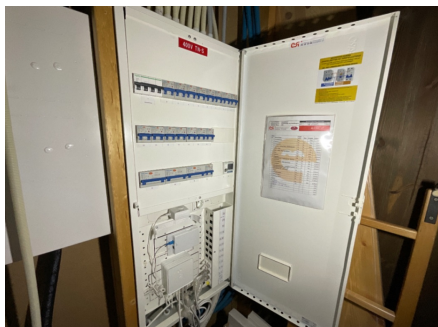
TG 1 Elektrisk anlegg

9. Er det tegn på at kabelinnføringer og hull i inntak og sikringsskap ikke er tette, så langt dette er mulig å sjekke uten å fjerne kapslinger?
Nei
10. Finnes det kursfortegnelse, og er den i samsvar med antall sikringer?
Ja
11. Foreta en helhetsvurdering av det elektriske anlegget, dets alder, allmenne tilstand og fare for liv og helse. Bør det elektriske anlegget ha en utvidet el-kontroll?
Nei

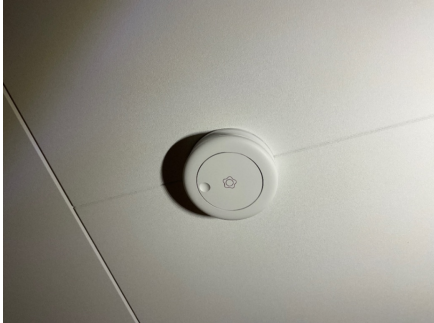
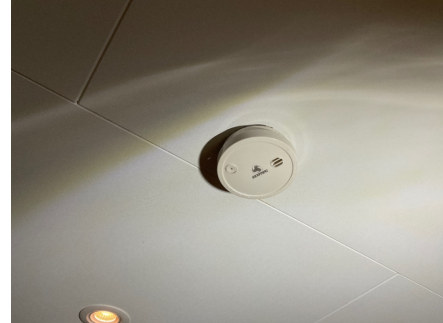
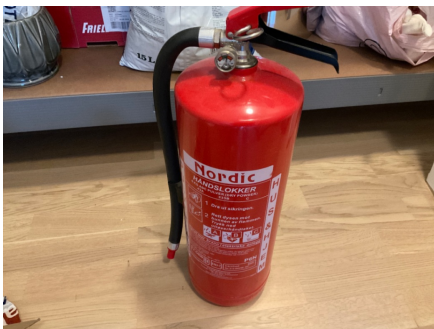
TG 0 Branntekniske forhold

1. Er det mangler for brannslukningsutstyr i boligen iht. forskriftskrav på søknadstidspunktet, men minst Byggeforskrift 1985?
Nei
2. Er det skader på brannslukningsutstyr eller er apparatet eldre enn 10 år?
Nei
3. Er det mangler på røykvarsler i boligen iht. forskriftskrav på søknadstidspunktet, men minst Byggeforskrift 1985?
Nei
4. Er det skader på røykvarslere?
Nei
