# Lekker kvalitetsvilla oppført 2003. Vannbåren oppvarming. Stor eiet tomt og isolert verksted.

# Vedlegg

# Tilstandsrapport

Befaringsdato: 16.06.2025

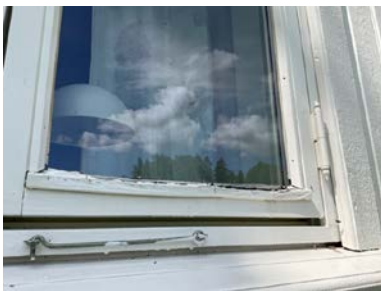
- Det er påvist andre avvik:
  - Påvist råteskader i belistning inn mot glass til vindu i kjøkken.

- Dersom avvik ikke utbedres er det fare for videre skadeutvikling.
  - Belistning rundt vindu må utbedres, om ikke er det fare for videre skadeutvikling som vil påvirke vinduets rammer og karmen.
