Ospeberget 20, 4045 HAFRSFJORD

**Stor og flott familiebolig med  
attraktiv og barnevennlig  
beliggenhet - Parkering i garasje**

# Tilstandsrapport

Befaringsdato: 18.08.2025

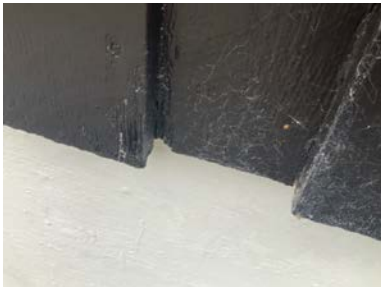
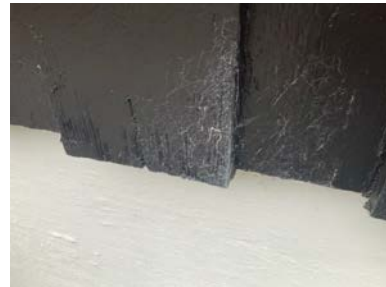
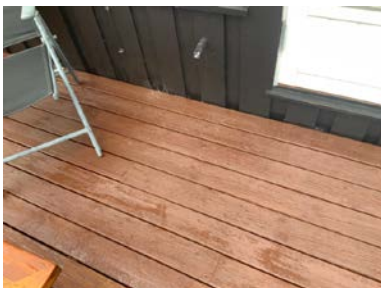
Ett par bord har værslitt/oppsprukket kledningen helt nederst.  
Kledning som er ført ned bak plattingen har redusert ventilering.  
Deler av kledningen mangler musebånd. Andre plasser har musebåndet rustskader og er stedvis bøyd slik at funksjon er svekket.

- Uten tilstrekkelig lufting bak bordkledningen kan fuktighet som trenger inn bak bordene eller gjennom veggen innenfra ikke tørke opp. Dette skaper ideelle forhold for råtesopp og muggevekst.

Det anbefales å ettermontere musebørste der musebånd mangler eller er bøyd.

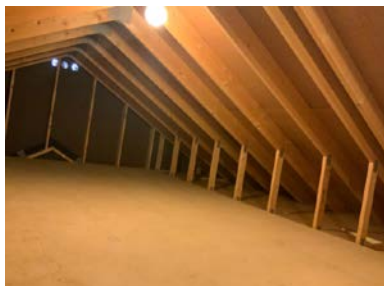
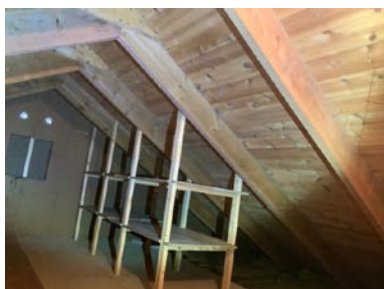
## TG 2 Takkonstruksjon/Loft

- Det er påvist fuktskjolder/skader i takkonstruksjonen.

Avviket gjelder i den originale delen av loftet. Det var ingen målbare fuktindikasjoner på befaringen.

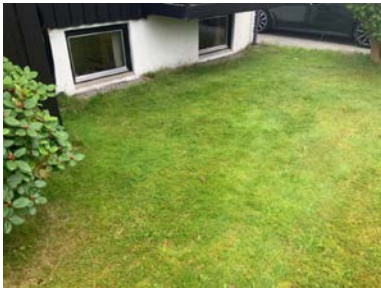
## TG 2 Terrengforhold

Dette bør kontrolleres nærmere ved kraftig nedbør. Ett alternativ kan være terreng justeringer.
