Rådhusgata 17, 8657 MOSJØEN

**Byflata - Innholdsrik enebolig over  
4 plan - Garasje - Sentral  
beliggenhet**

**Salgsobjekt:** Enebolig  
**Eierform:** Eiet  
**Byggeår:** 1946  
**BRA-i/BRA Total** 379/420 kvm  
**Tomtstr.:** 1219 m<sup>2</sup>  
**Soverom:** 4  
**Antall rom:** 7  
**Gnr./bnr.** Gnr. 103, bnr. 901  
**Oppdragsnr.:** 1801240094

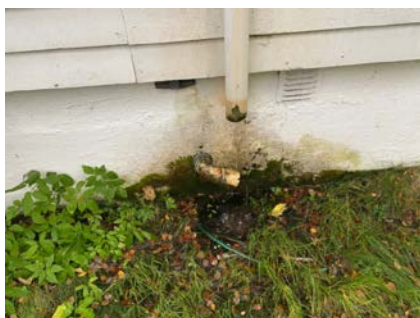
Stående vann mot mur.

Utvendig drenering/fuktsikring mot mur må etableres.
