**Byflata - Innholdsrik enebolig over  
4 plan - Garasje - Sentral  
beliggenhet**

# Byflata - Innholdsrik enebolig over 4 plan - Garasje - Sentral beliggenhet

# Tilstandsrapport

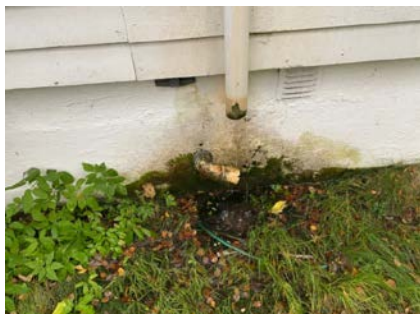
Nedløpsrør mot nord.

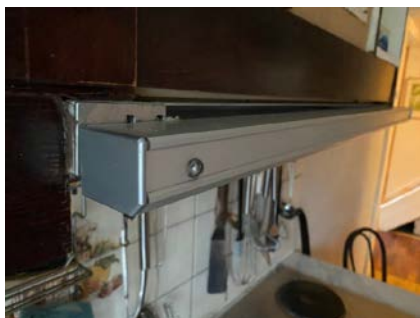
Skjevheter på uttrekk.
